# Zustandsbericht

Protokollnummer: 43942090  
Auftrags-Nr / Referenz: 52416915  
Besichtigungsdatum: 13.02.2026

<b>Hersteller / Modell</b>	Volvo XC60 B4 B Core		
<b>Kennzeichen</b>	HH-EF 2233	<b>Fahrgestellnummer</b>	LYVUZK9V5RB798674
<b>Erstzulassung</b>	18.01.2024	<b>Laufleistung (abgelesen)</b>	11.557 km
<b>HSN/TSN</b>	9101 / BRT 00018	<b>Kraftstoffart / Zylinder</b>	Hybr.Benzin/E / 4
<b>Fahrzeugart</b>	Geländewagen	<b>Antriebsart</b>	Frontantrieb
<b>Schadstoffklasse</b>	EURO6;WLTP;AP;PI/CI; M, N1 I	<b>Getriebe / Anzahl Gänge</b>	Automatik
<b>Farbe</b>	Schwarz Metallic	<b>Besichtigungszustand</b>	ausreichend
<b>Leistung / Hubraum</b>	145 kW / 1.969 ccm	<b>Nächste HU</b>	01/2027
<b>Wartungsheft / Nachweis</b>	vorhanden / vollständig	<b>Restlauf bis Service</b>	11 Monat(e)
<b>Letzte Wartung</b>	01/2026 bei 11.500 km	<b>Polsterart</b>	Stoff
<b>Vorschaden</b>	Keine Feststellbar	<b>Polsterfarbe</b>	Schwarz-Grau
<b>Nachlackierung</b>	Keine Feststellbar	<b>zul. Gesamtgewicht</b>	2.400 kg
<b>Dokumente</b>	ZB I / II nicht vorhanden	<b>Anzahl Halter</b>	1

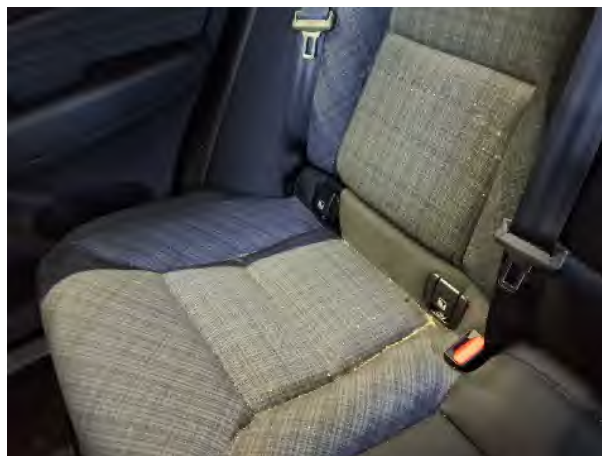
**Beschädigung #3:** Interieur: Innenraum - verschmutzt - aufbereiten

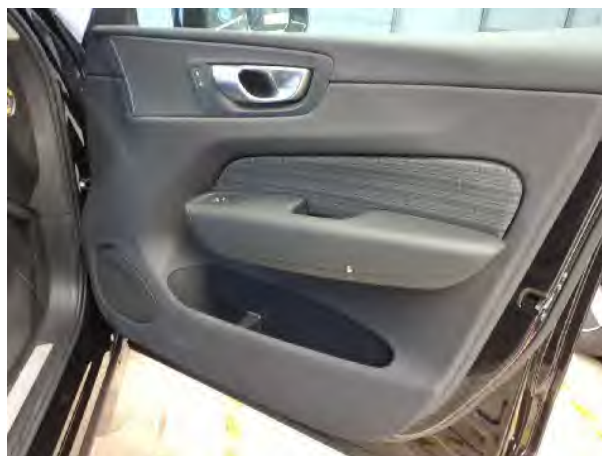
**Beschädigung #3:** Interieur: Innenraum - verschmutzt - aufbereiten

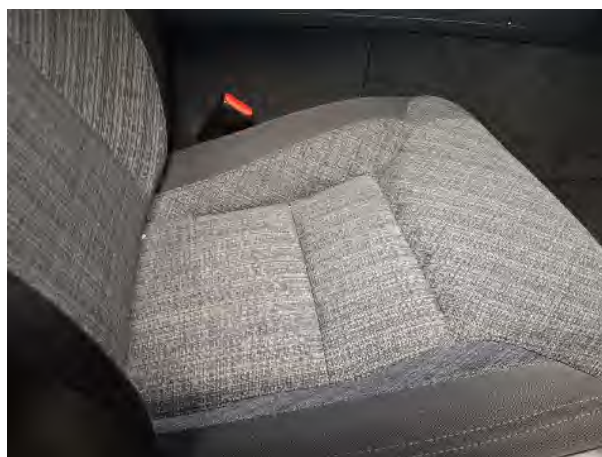
**Beschädigung #3:** Interieur: Innenraum - verschmutzt - aufbereiten

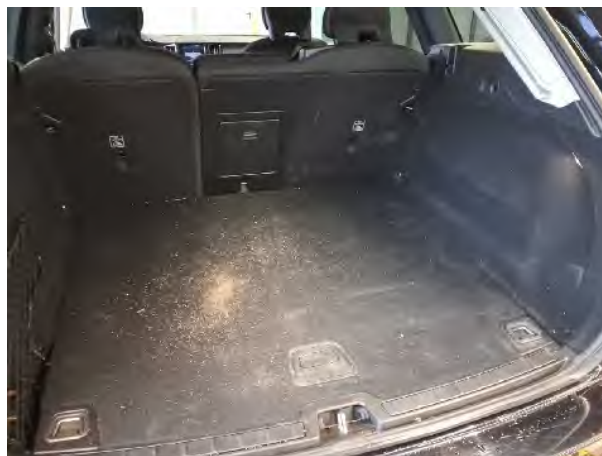
**Beschädigung #3:** Interieur: Innenraum - verschmutzt - aufbereiten

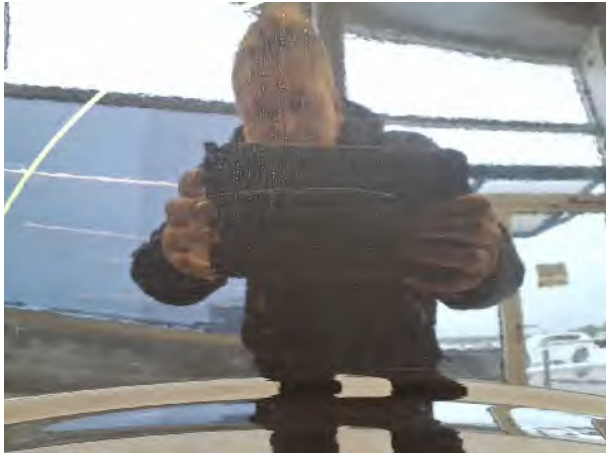
**Beschädigung #7:** Seitenwand links: Seitenwand - Kratzer - Smart Repair

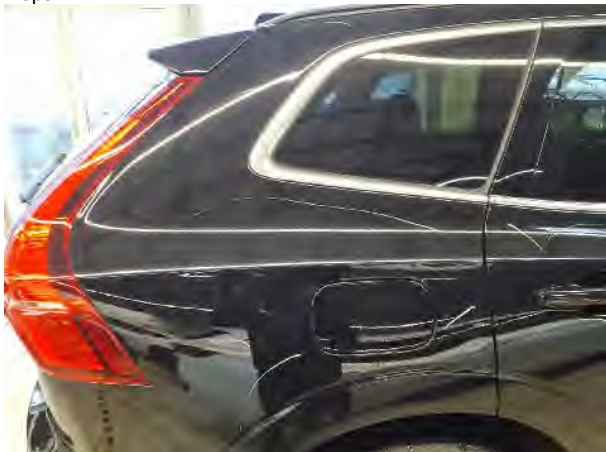
**Beschädigung #8:** Seitenwand rechts: Seitenwand - Kratzer - Smart Repair

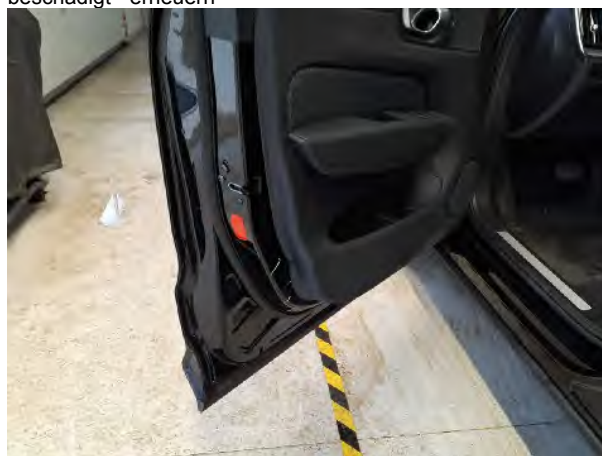
**Beschädigung #13:** Verkleidungen/Abdeckungen: Türverkleidung vorn links - verformt - erneuern

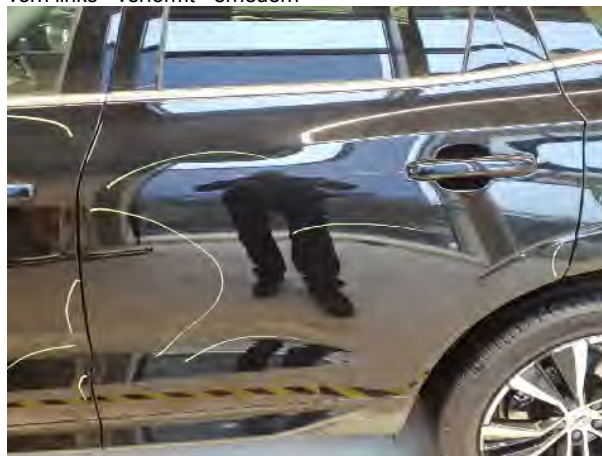
**Beschädigung #14:** Tür hinten links: Tür - Kratzer - lackieren

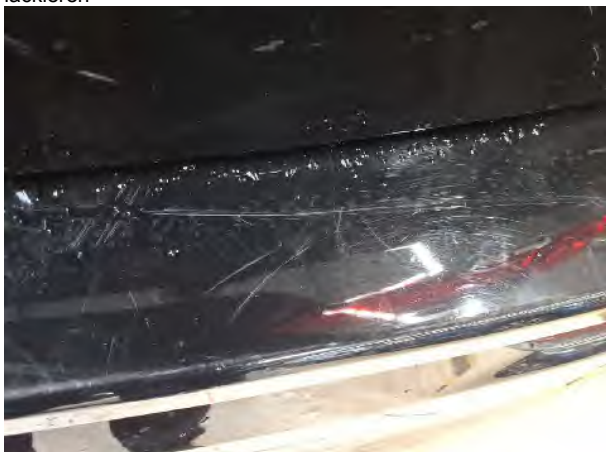
**Beschädigung #15:** Stossfänger hinten: Stossfänger hinten - Kratzer - lackieren

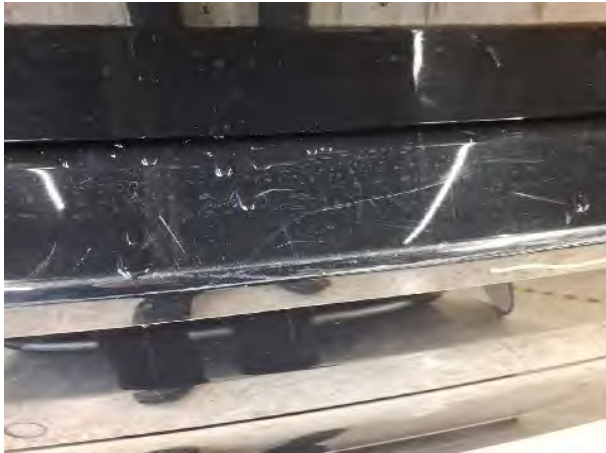
**Beschädigung #15:** Stossfänger hinten: Stossfänger hinten - Kratzer - lackieren

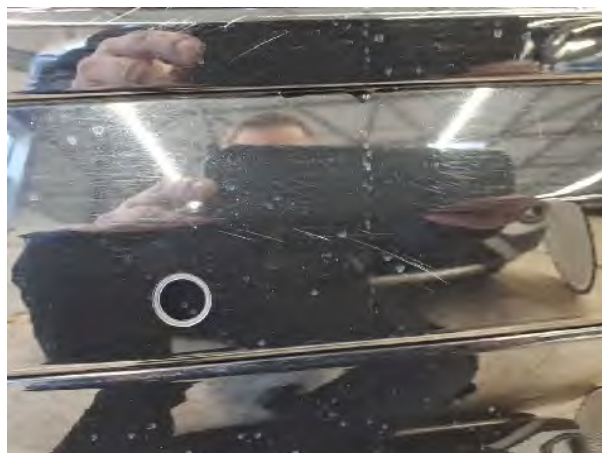
**Beschädigung #15:** Stossfänger hinten: Stossfänger hinten - Kratzer - lackieren
