## Fahrzeugbeschreibung

**Fahrzeug:** MERCEDES E-Klasse E 220 d Autom. Cabriolet2-türig 1950 ccm 194 PS / 143 KW Diesel Automatik

| Amtliches Kennzeichen: | HD -VC 1887 | Fahrgestell-Nummer: | W1K2384141F181597 |

## Zustandsbericht

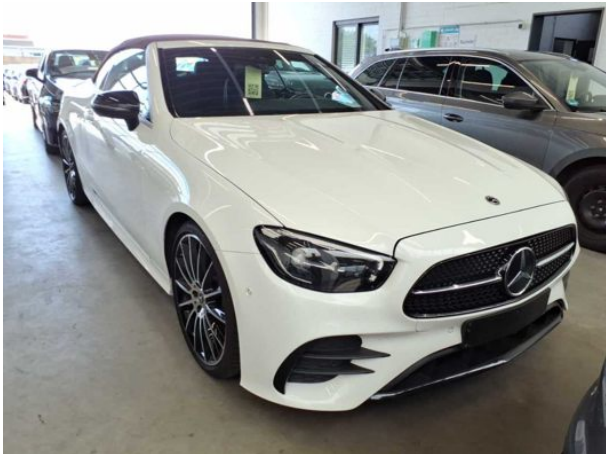
**Damage #1:** Body: Body - Stone chips - No deduction
