# Zustandsbericht

Protokollnummer: 46393198  
Auftrags-Nr / Referenz: 50155438\_1  
Besichtigungsdatum: 26.05.2026

| Hersteller / Modell | MAXUS Deliver 9 2.0 Transporter RWD LUXURY | | |

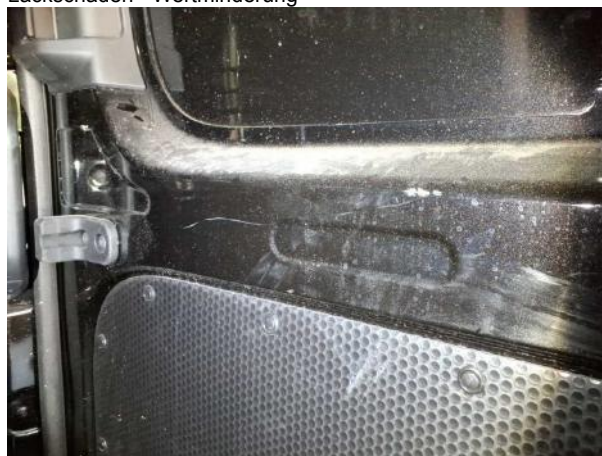
**Beschädigung #8:** Interieur: Laderaumunterteilung - Delle / Lackschaden - Wertminderung
