Fahrzeug: MERCEDES GLE GLE 350 de 4MATIC Sports Utility Vehicle 5-türig 1950 ccm 320 PS / 235 KW Elektrisch Automatik

Operator		Inspection condition	Conditional: Light/moisture/dirt
License number		Mileage (Read)	147,369 km
Manufacturer	Mercedes-Benz	Next maintenance in	4,772 km
Type / Model	GLE 350 de 4MATIC	Main inspection (Report on hand)	08/2026
Vehicle Identification number	W1N1671171A499955	Power / Engine displacement	143 kW / 1,950 ccm
First registration	14 Jul 2021	Upholstery/Colour	/
Last maintenance	12/2025, 127,132 km	Paintwork	
Fuel type	Hybr.D/E ext.aufl	Gearbox	Automatic

Zustandsbericht

Inspection date: 2 Jun 2026
Protocol number: 45723907
Delivery date: 2 Jun 2026

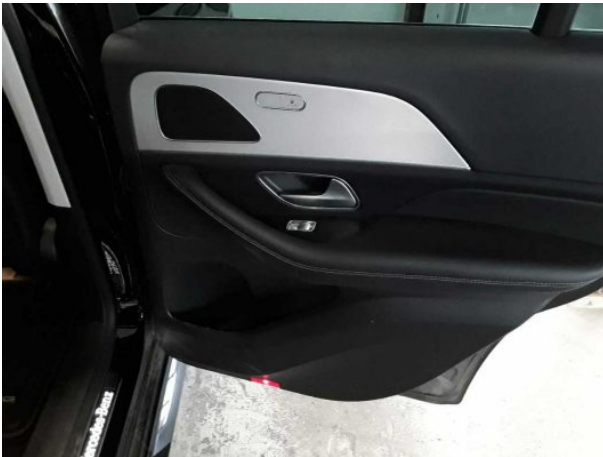
Beschädigung #8: Verkleidungen/Abdeckungen: Türverkleidung hinten rechts - verkratzt / verschürft - Wertminderung

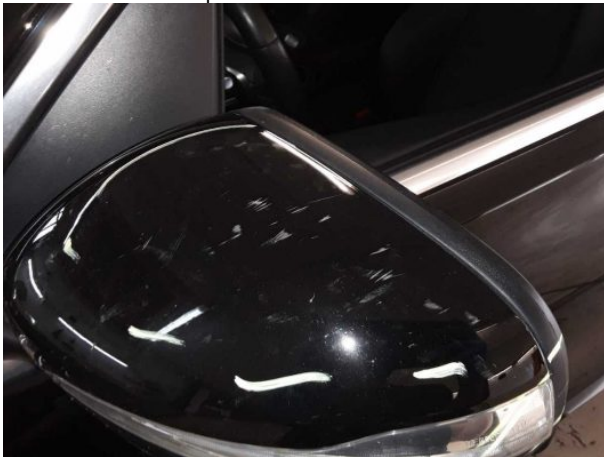
Beschädigung #11: Außenspiegel links: Abdeckkappe - verkratzt / verschürft - Smart Repair

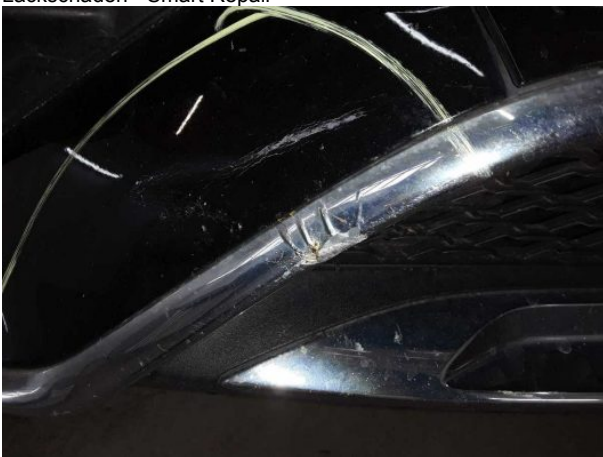
Beschädigung #14: Stossfänger vorn: Spoiler - verkratzt / verschürft - erneuern

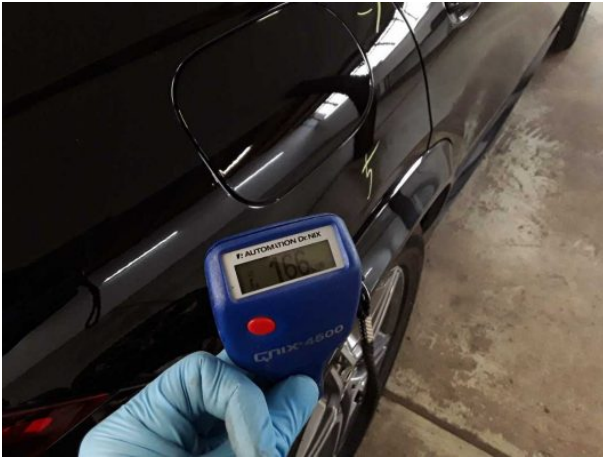
Nachlackierung 1: Seitenwand rechts
