MERCEDES-BENZ CITAN MIXTO (BM 420)(10.2023->) 112 CDI LANG (A2)(420.635) MOTOR 1,5 LTR. - 85 KW CDI KAT KASTEN MIXTO

VIN: W1VTCBDZ4RU384176

Bewertungsdetails

Bewertungsort  
AKB Zörbig

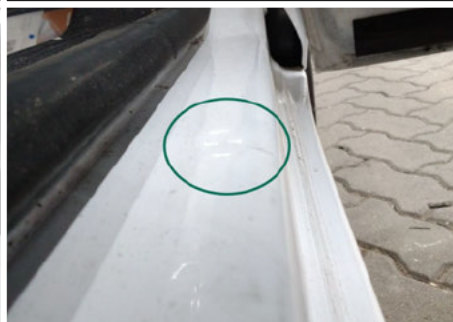
Türeinstieg / Vorne Rechts / Delle

| 027 | Türeinstieg / Vorne Rechts | Delle | Reparieren |
