Zustandsbericht

Kunde :	Allane SE HCBE	Amtl. Kennzeichen :	KR-SH 101
Berichtsnummer :	0000000919969-DE968		
Referenznummer:	15327789

Hyundai Bayon (06.2021->) Intro Edition 2WD

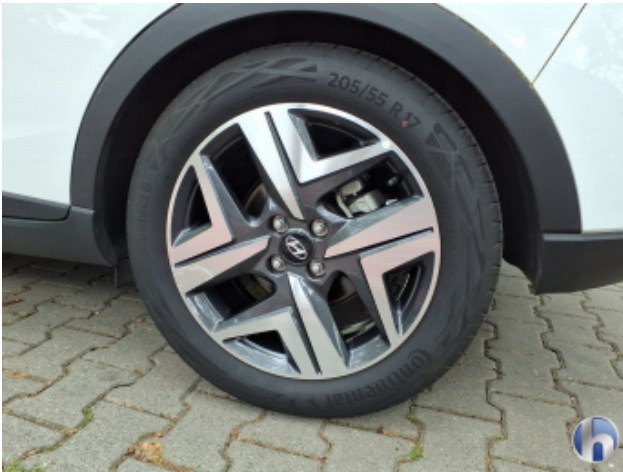
Felgen

Montierte Bereifung		
Reifenart / Felgentyp:	Sommerreifen	Aluminium original
2. Achse - links / Zust.	Continental	205/55/R17/-V 1,6 mm
2. Achse - rechts / Zust.	Continental	205/55/R17/-V 1,6 mm
1. Achse - links / Zust.	Continental	205/55/R17/-V 1,5 mm
1. Achse - rechts / Zust.	Continental	205/55/R17/-V 1,5 mm
Verkehrssicherheit:	Verkehrssicher

Bauteil	Schaden	Rep.-Art
4.	Hu-bericht	Fehlt	Erneuern
5.	Sommerreifensatz	Nicht Verkehrssicher	Erneuern
