WBA6N31040FL75914

## Zustandsbericht

Inspection date: 16 Jun 2026  
**Protocol number: 45963900**  
Delivery date: 16 Jun 2026

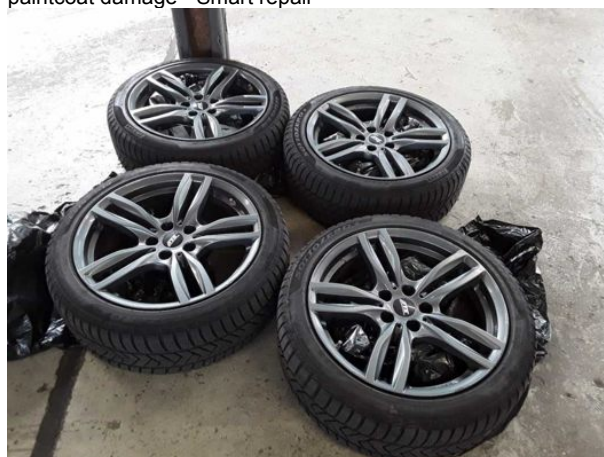
**Damage #16:** 2nd wheel set: 3 alloy rims - Scratched - Loss in value

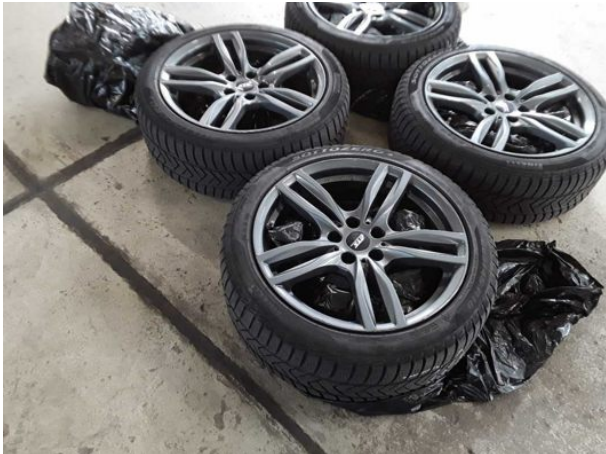
| Nr. | Bauteilgruppe | Beschreibung |
|---|---|---|
| 2 | 2.Radsatz | 2 Reifen - beschädigt - kein Abzug |

**Beschädigung #2:** 2.Radsatz: 2 Reifen - beschädigt - kein Abzug

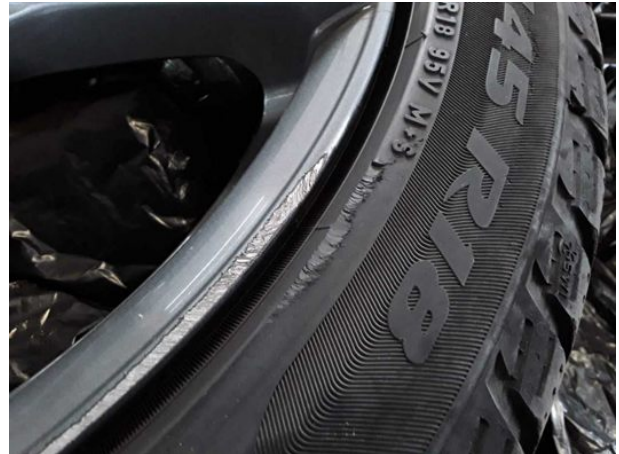
**Beschädigung #2:** 2.Radsatz: 2 Reifen - beschädigt - kein Abzug

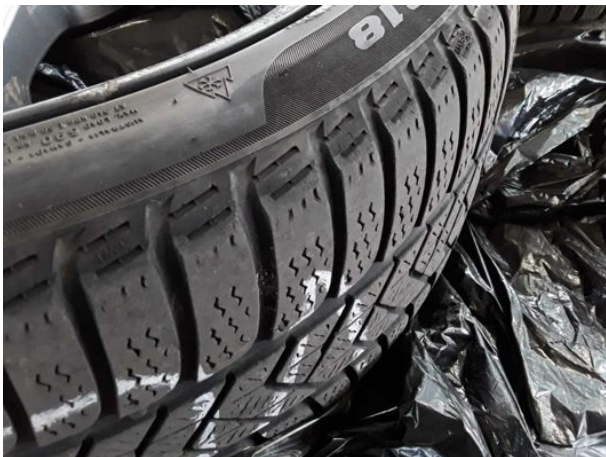
**Beschädigung #2:** 2.Radsatz: 2 Reifen - beschädigt - kein Abzug

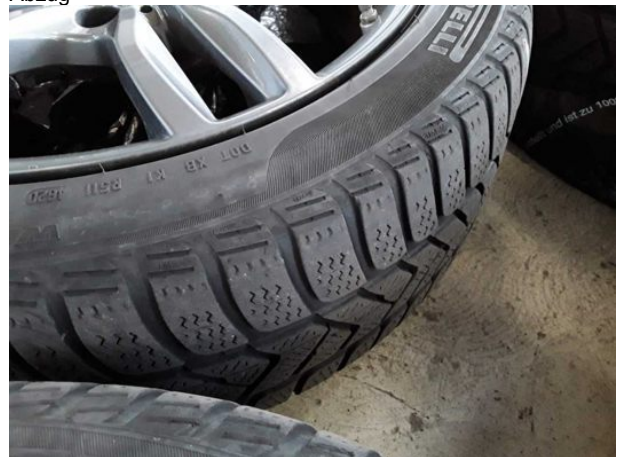
**Beschädigung #2:** 2.Radsatz: 2 Reifen - beschädigt - kein Abzug

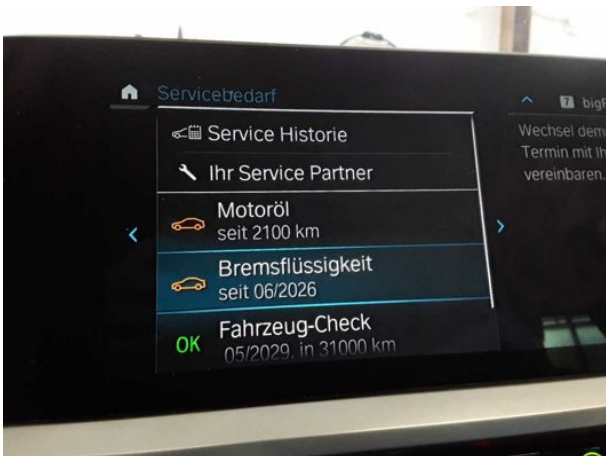
**Beschädigung #3:** Bremsanlage: Bremsflüssigkeit - fällig - erneuern
