Zustandsbericht / Minderwertgutachten

Auftraggeber: Mobility Concept GmbH, Grünwalder Weg 34, 82041 Oberhaching
 Besichtigung: 15.05.2026

Erstzulassung	08.08.2022	Fahrzeugart	PKW
Hersteller	SKODA	Typ / Verkaufsbez.	Octavia Combi 2.0 TSI DSG RS
Aufbauart	Kombi	Türen	5
Sitzplätze	5	Fahrzeug-Ident.-Nr.	TMBJU8NX0NY065694
HSN / TSN	8004 / AVC	Schlüssel-Nr.	10460985
Km-Stand abgelesen	52028	Nächste HU §29 StVZO	10 / 2027
Energiequelle / Kraftstoff	Benzin	Zylinderanzahl	4 / Reihenmotor
Leistung (kW)	180	Hubraum (ccm)	1984
Schadstoffklasse:	EURO6;WLTP;AP;PI/CI; M, N1 I	Antriebsart	Frontantrieb
Getriebe / Gänge	Automatik / 7	Felgen	Leichtmetall
Farbe (Hersteller)	Black Magic Pearlescent / Metallic	Polster / Farbe	Teilleder / Anthrazit

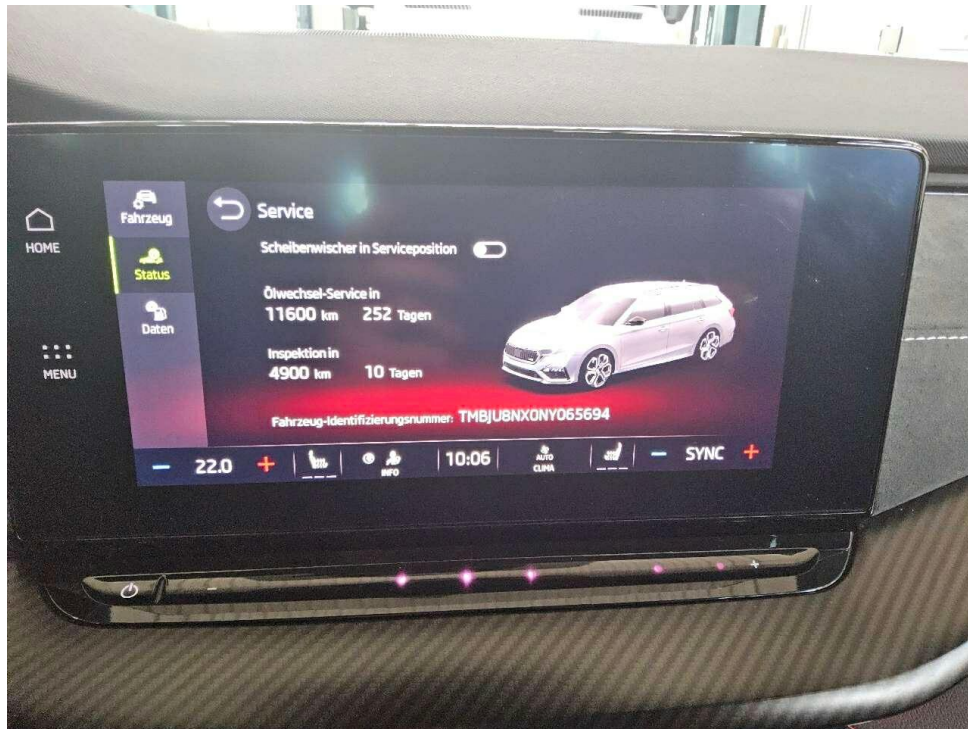
Bild 7 : Serviceintervallanzeige

Wartungsnachweis: digital
bis Wartung verbleiben: 10 Tage (zum Besichtigungszeitpunkt)

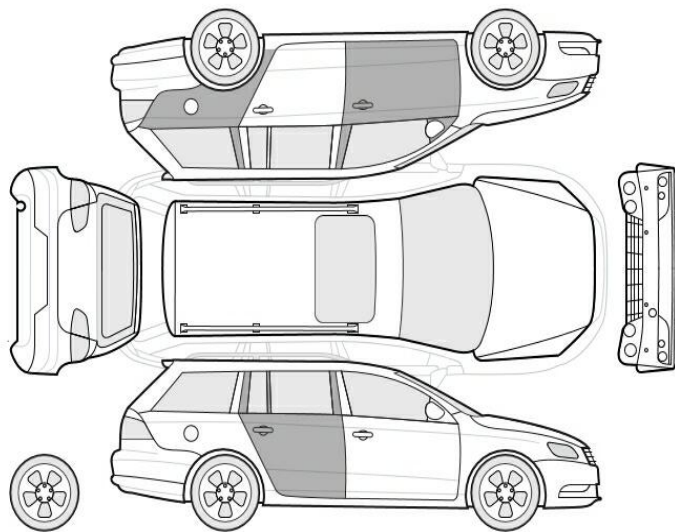
Bezeichnung des Schadens / Rep.-Weg

1. Tirefit, abgelaufen, erneuern
2. Glanzgedrehte Aluminiumfelge hinten rechts, zerkratzt, erneuern (Bild 24, 25)
3. Glanzgedrehte Aluminiumfelge vorn rechts, zerkratzt, erneuern (Bild 26, 27)
4. Anstoßschaden vorn, erneuern (Bild 28, 29)
5. Stoßfänger hinten, zerkratzt, lackieren mit Lackaufbau (Bild 17, 18, 19, 20)
6. Tür vorne links Einstieg Lackierung, zerkratzt, lackieren mit Lackaufbau (Bild 21, 22)
7. Seitenteil hinten links Lackierung, zerkratzt, lackieren mit Lackaufbau (Bild 15, 16)
8. Tür hinten rechts Einstieg Lackierung, zerkratzt, lackieren mit Lackaufbau (Bild 13, 14)
