Zustandsbericht

Kunde :	Allane SE HCBE	Amtl. Kennzeichen :	RT-RM 289E
Berichtsnummer :	0000000919397-DE926		
Referenznummer:	31170498

Hyundai Kona (OS)(2017->) Edition 30+ Elektro 2WD

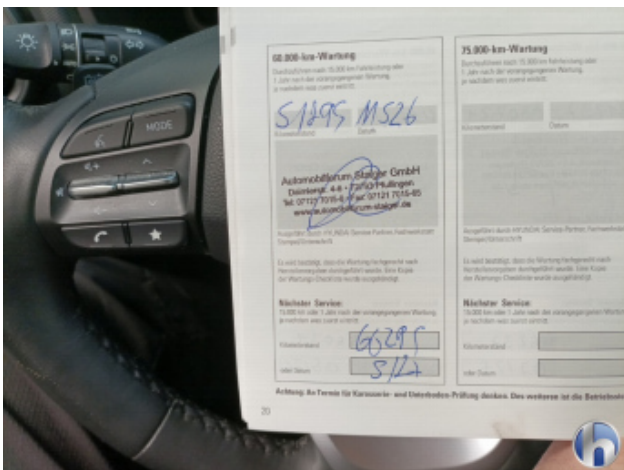
Serviceheft/Nachweis

Bauteil	Schaden	Rep.-Art
4.	Wartung über 2574 km überzogen. Kostenerweiterung durch Verlust der Herstellergarantie möglich.	Nicht Gepflegt

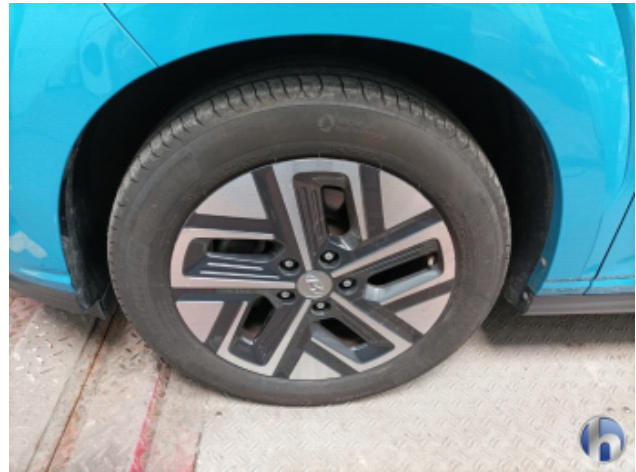
Bereifung

Reifenart / Felgentyp:	Sommerreifen	Aluminium
1. Achse - links / Zust.	Michelin	215/55/R17/94V 4.2 mm
1. Achse - rechts / Zust.	Michelin	215/55/R17/94V 4.2 mm
2. Achse - links / Zust.	Michelin	215/55/R17/94V 4.2 mm
2. Achse - rechts / Zust.	Michelin	215/55/R17/94V 4.2 mm
Verkehrssicherheit:	Verkehrssicher
