Operator		Inspection condition	sufficient
License number		Mileage (Read)	105,537 km
Manufacturer	Opel	Next maintenance in	85 %
Type / Model	ASTRA SPORTS TOURER+	Main inspection (Report on hand)	04/2027
Vehicle Identification number	W0VBE8ES0N8040581	Power / Engine displacement	96 kW / 1,199 ccm
First registration	7 Apr 2022	Upholstery/Colour	/
Last maintenance	04/2025, 80,900 km	Paintwork	
Fuel type	Petrol	Gearbox	Manual

Zustandsbericht

Inspection date: 24 Jun 2026
Protocol number: 46131396
Delivery date: 24 Jun 2026

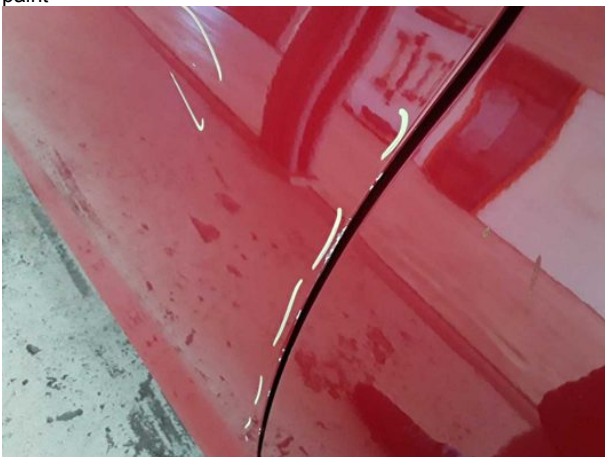
Damage #13: Door - front left side: Door - Scratched - Repair and paint

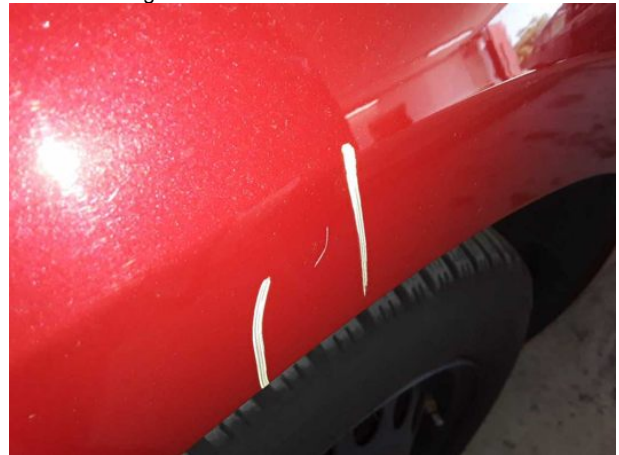
Beschädigung #3: Kotflügel links: Kotflügel links - verkratzt / verschürft - Smart Repair

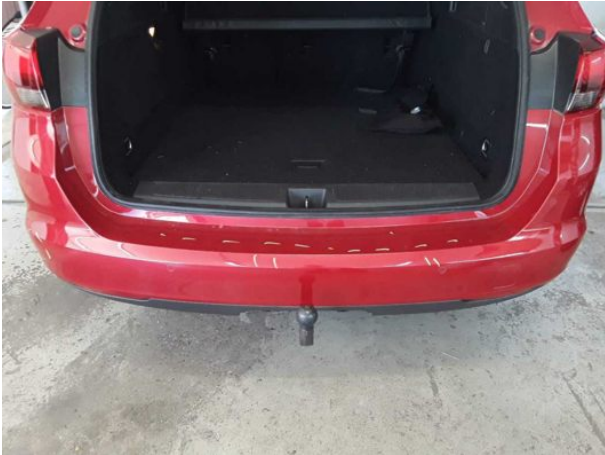
Beschädigung #12: Stossfänger hinten: Stossfänger hinten - verkratzt / verschürft - instandsetzen und lackieren

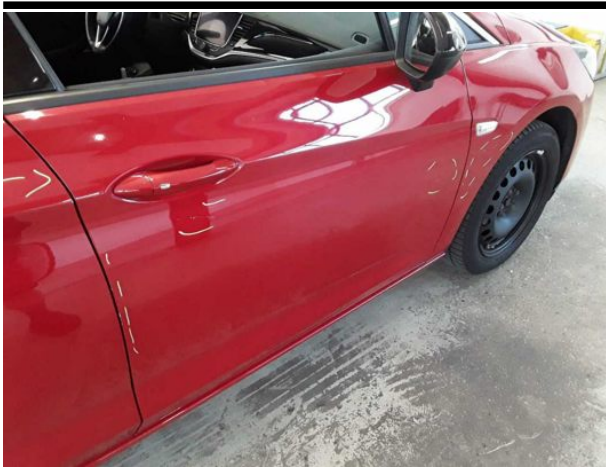
Beschädigung #14: Tür vorn rechts: Tür - verkratzt / verschürft - instandsetzen und lackieren
