## Zustandsbericht

| Kunde : | Allane SE HCBE | Amtl. Kennzeichen : | FR-D 5550E |
| Berichtsnummer : | 0000000925705-DE968 | | |

#### Polestar 2 (05.2020->) Long Range Single

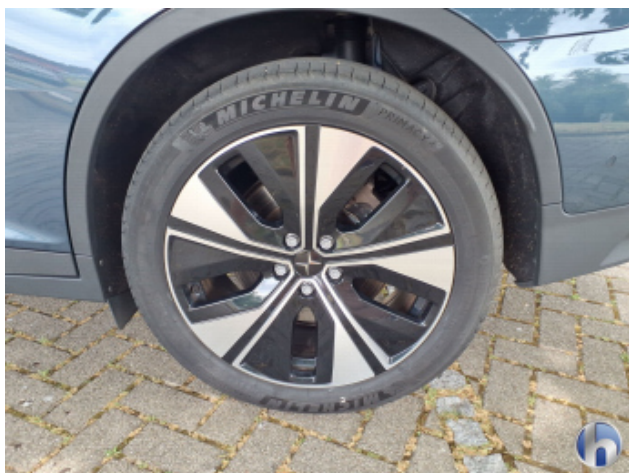
Felgen

| Schaden | | | |
|---|---|---|--|
| 3. Felge Vorne - Links | Beschädigt | Smart Repair | |
| 4. Felge Hinten - Rechts | Kratzer | Smart Repair | |
