# Zustandsbericht / Minderwertgutachten

Mobility Concept GmbH, Grünwalder Weg 34, 82041 Oberhaching  
01.07.2026

| Typ / Verkaufsbez. | Golf Variant 2.0 TDI SCR | Aufbauart | Kombi |
| Fahrzeug-Ident.-Nr. | WVWZZZCDZNW501525 | HSN / TSN | 0603 / CNM |

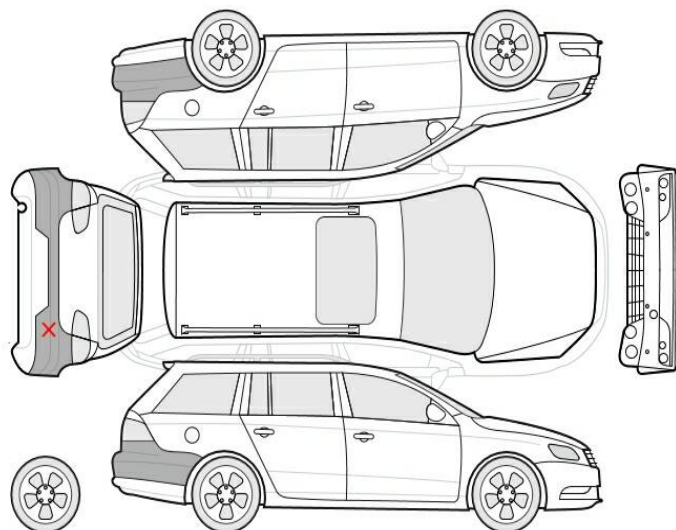
### Nicht akzeptierter Zustand / Ausstehende Reparaturen

### Bezeichnung des Schadens / Rep.-Weg

1. Frontscheibe, Steinschlag, erneuern (Bild 14, 15)
2. Pannenset Reifendichtmittel, abgelaufen, erneuern (Bild 44)
3. Außenspiegelverkleidung rechts, zerkratzt, erneuern (Bild 30, 31)
4. Felge (Sommer) vorne links, zerkratzt, erneuern (Bild 32, 33)
5. Heckklappe, eingedellt, drücken (Bild 22, 23)
6. Felge (Sommer) hinten rechts, zerkratzt, erneuern (Bild 36, 37)
7. Seitenteil hinten rechts, eingedellt, drücken (Bild 20, 21)
8. Stoßfänger hinten Lackierung, zerkratzt, lackieren mit Lackaufbau (Bild 24, 25, 26, 27)
