# Fahrzeugdaten

| <b>Modell:</b> | Proace 1.5 D L1 Meister S/S (Euro 6d-Temp) | <b>Hersteller:</b> | Toyota |

# Lichtbildanlage

**Dokumentennummer:** 1872118

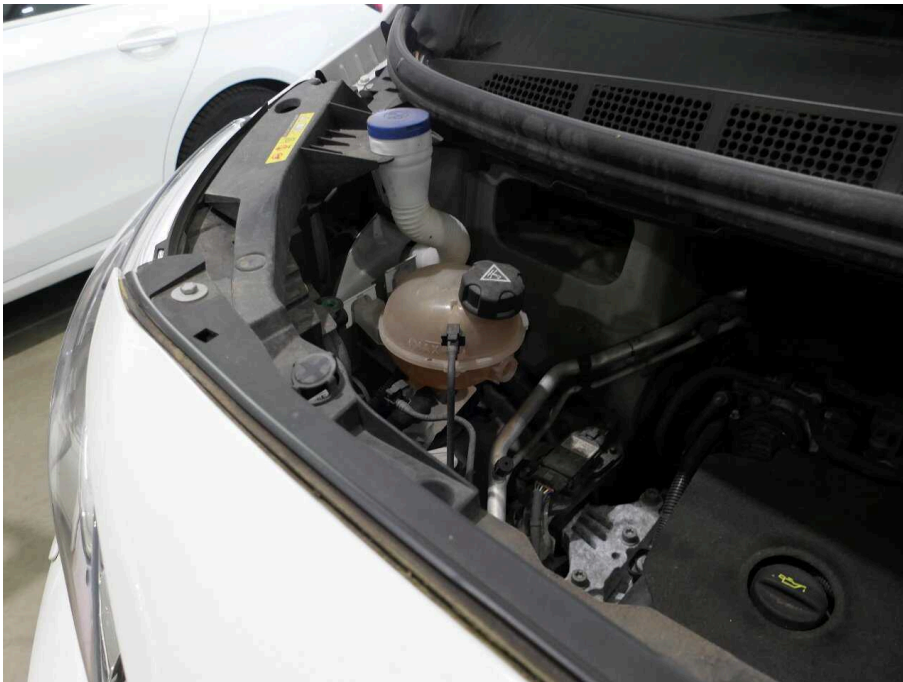
**Bild 45**  
Wartung / Prüfung Kühlmittel zu niedrig

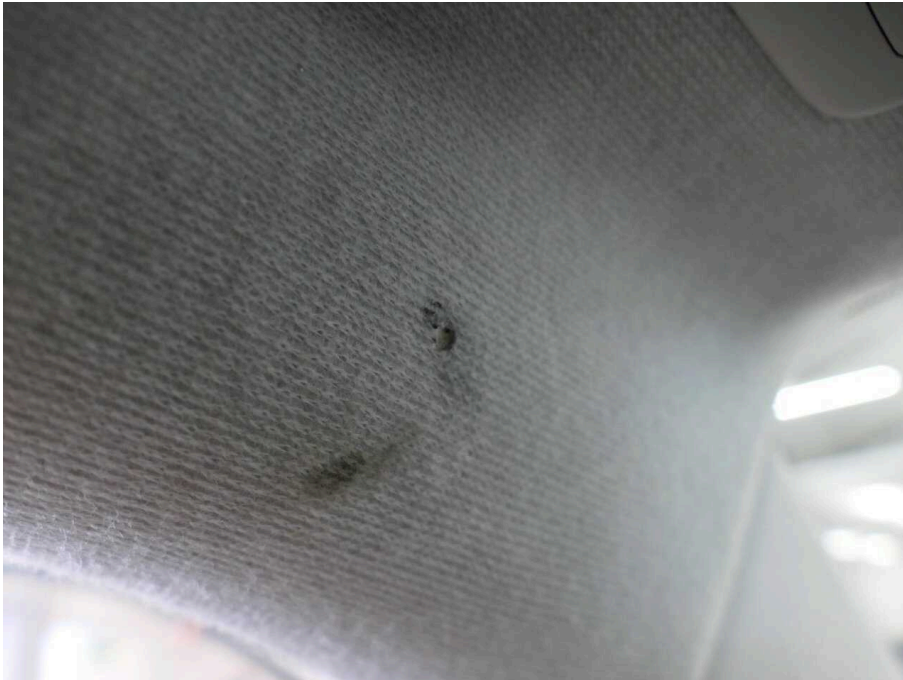
**Bild 53**  
Innenraum Dachhimmel Brandloch / -löcher

| | geschätzte<br>Reparaturkosten<br>(exkl. Mwst.) | Minderwert |
|---|---|---|
| Innenraum, Dachhimmel, Brandloch / -löcher, Smart Repair -<br>Kostenerweiterung möglich | 150,00 € | 150,00 € |

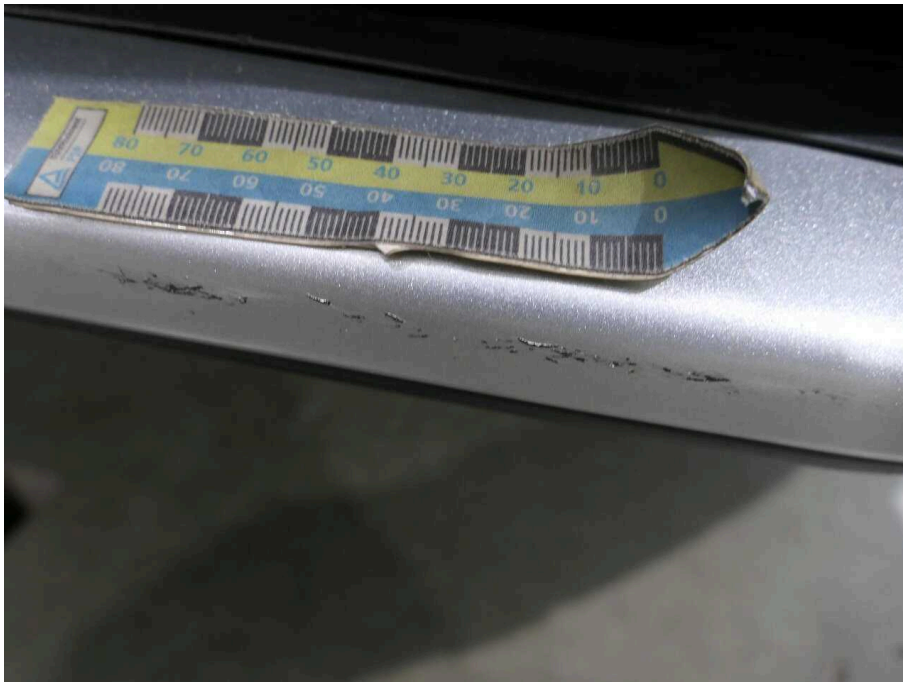
**Bild 61**  
Fahrzeugfront Chromblende Stoßfänger gebrochen

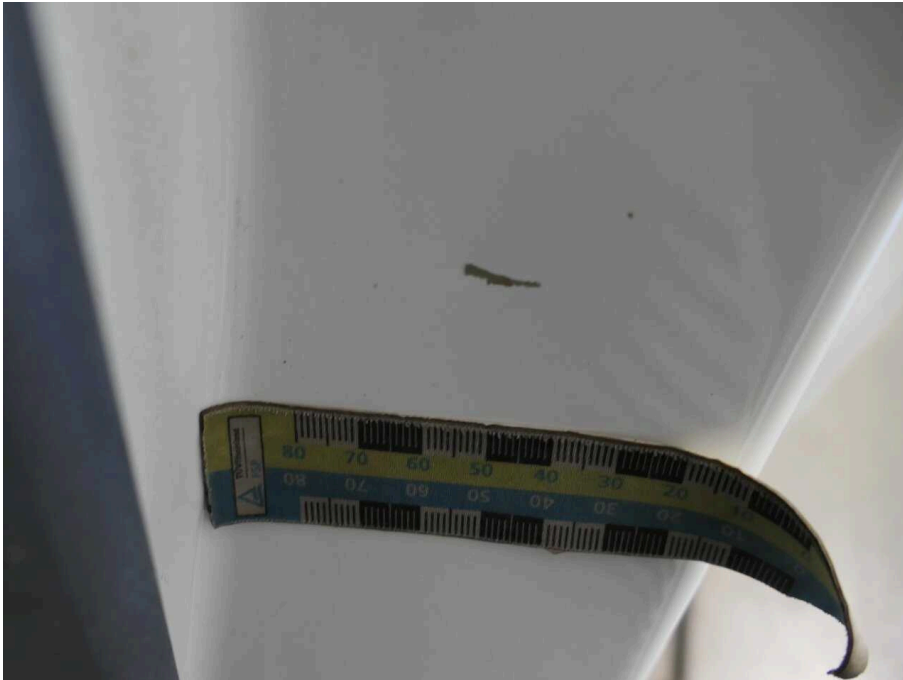
**Bild 69**  
linke Seite Türeinstieg vorne links verkratzt

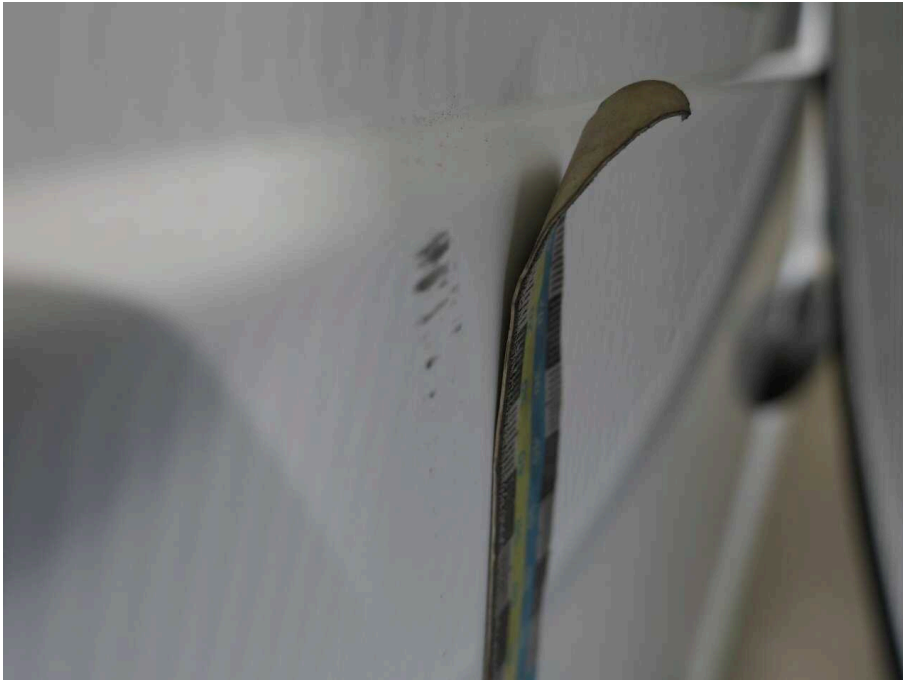
**Bild 83**  
rechte Seite Schiebetür rechts verschürft

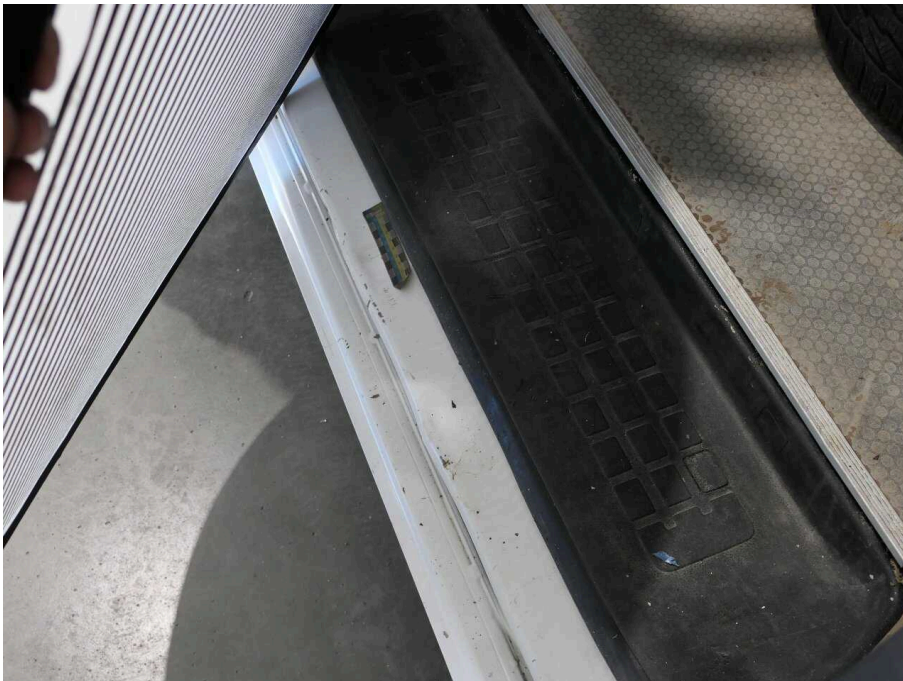
**Bild 86**  
rechte Seite Einstieg Schiebetür rechts eingedrückt

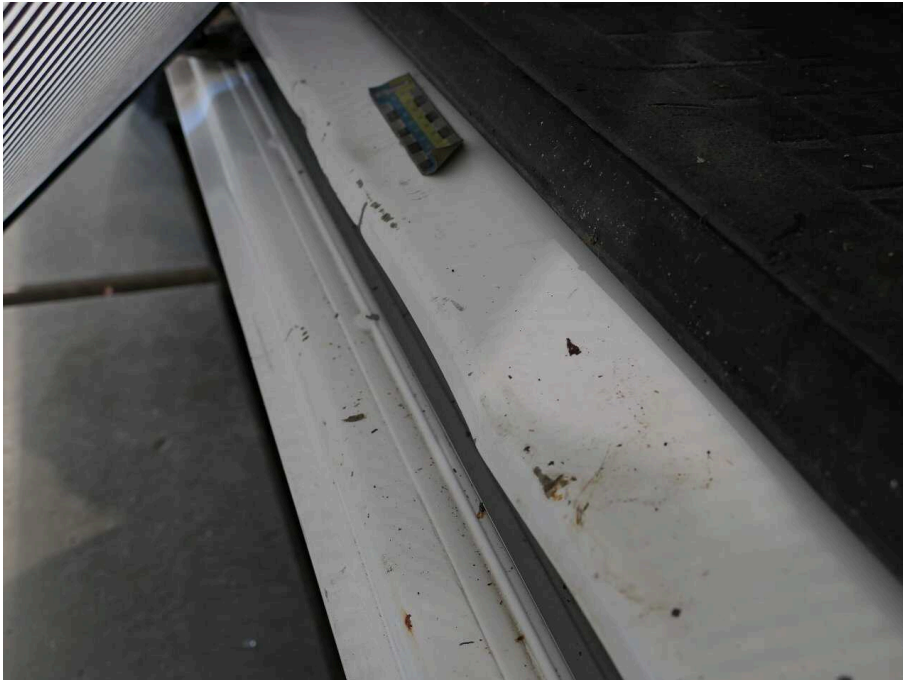
**Bild 87**  
rechte Seite Einstieg Schiebetür rechts eingedrückt
