# Zustandsbericht

Protokollnummer: 45512858  
Auftrags-Nr / Referenz: 26435644  
Besichtigungsdatum: 05.05.2026

| Hersteller / Modell | Renault Master ENERGY Blue dCi 150 L3H2 VA Komfort | | |

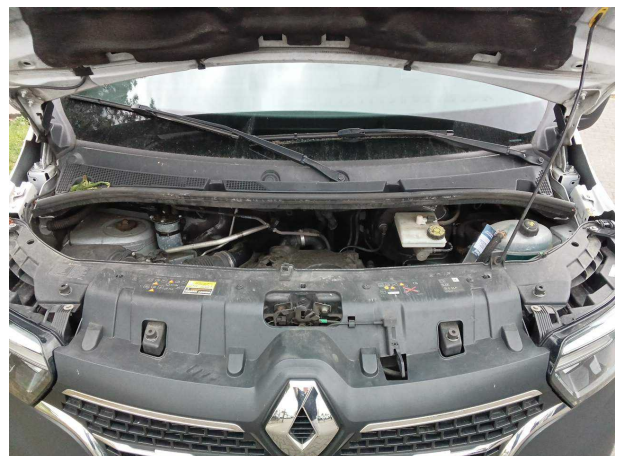
**Abbildung 6:** Motorraum

| Nr. | Bauteilgruppe | Beschreibung |
|---|---|---|
| 1 | Motor | Motorabdeckung - Marderschaden - erneuern |
