## Expertise

Hersteller: Mercedes-Benz

Modell: Sprinter

Verkaufsgutachten

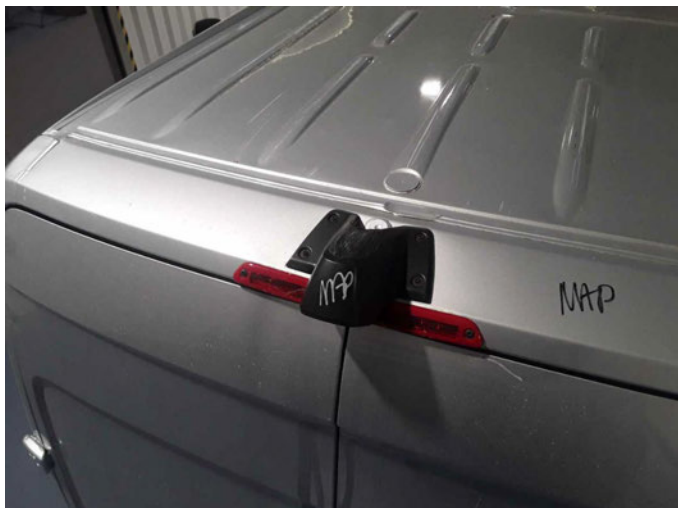
| Nr. | Bauteilgruppe | Beschreibung | Kosten (netto) | Minderwert |
|---|---|---|---|---|
| 2 | elektronische Systeme | Rückfahrkamera - beschädigt - erneuern | 0,00 € | 0,00 € |

**Beschädigung 2:** elektronische Systeme: Rückfahrkamera - beschädigt - erneuern

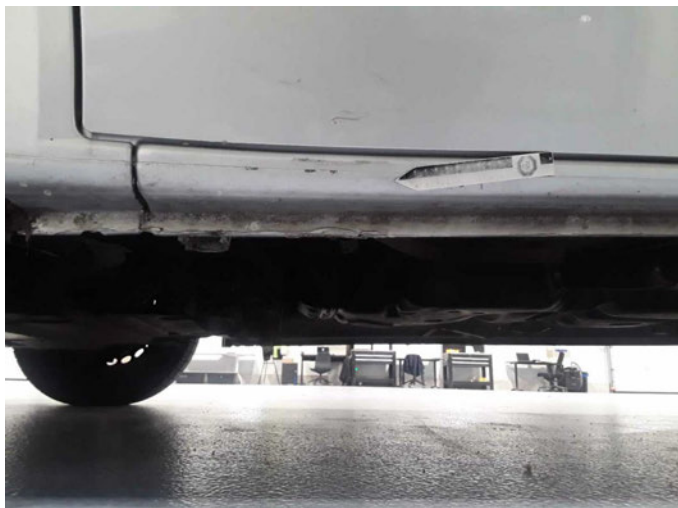
| Nr. | Bauteilgruppe | Beschreibung | Kosten (netto) | Minderwert |
|---|---|---|---|---|
| 7 | Schweller links | Schweller - beschädigt - instandsetzen/lackieren (S3) | 0,00 € | 0,00 € |

**Beschädigung 7:** Schweller links: Schweller - beschädigt - instandsetzen/lackieren (S3)

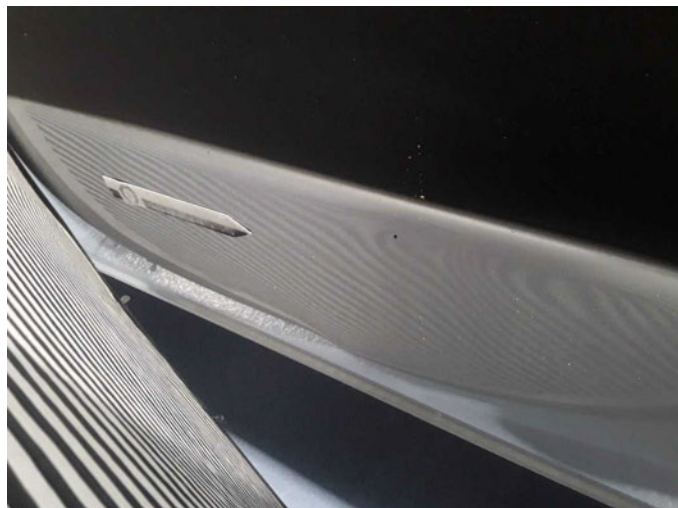
**Beschädigung 7:** Schweller links: Schweller - beschädigt - instandsetzen/lackieren (S3)

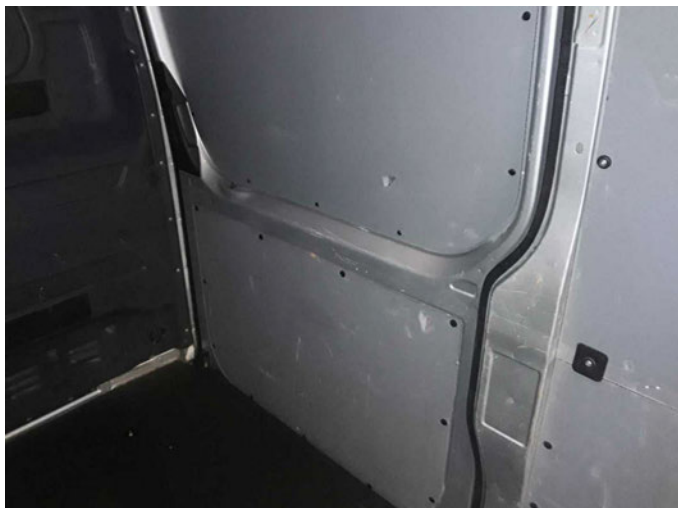
**Beschädigung 16:** Schiebetür rechts: Verkleidung Sperrholz unten - beschädigt - erneuern

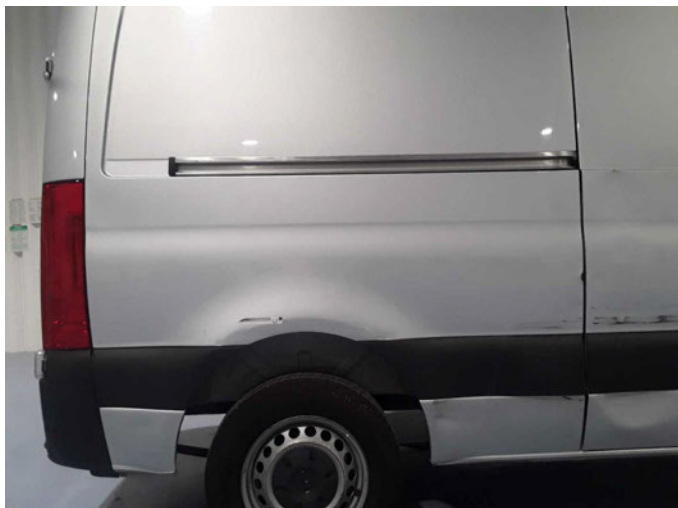
**Beschädigung 19:** Seitenwand rechts: Seitenwand - gebrochen / gerissen - erneuern

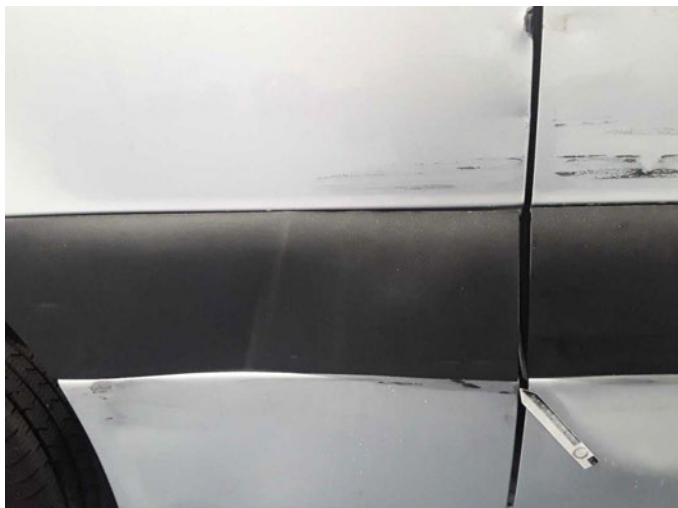
**Beschädigung 22:** Seitenwand rechts: Schutzleiste - verformt - erneuern

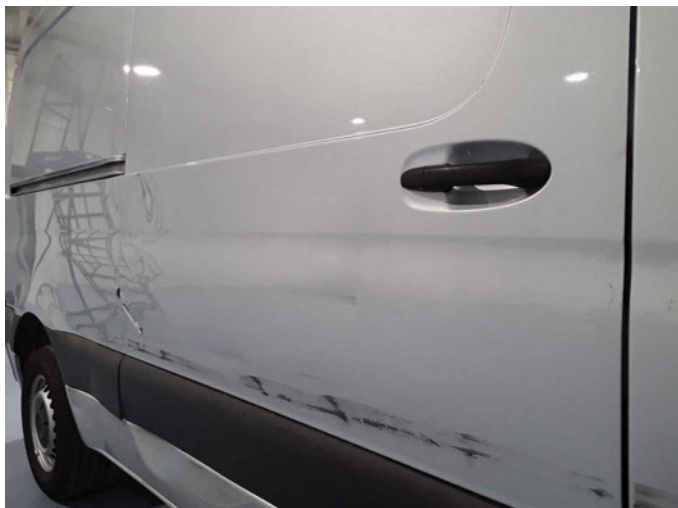
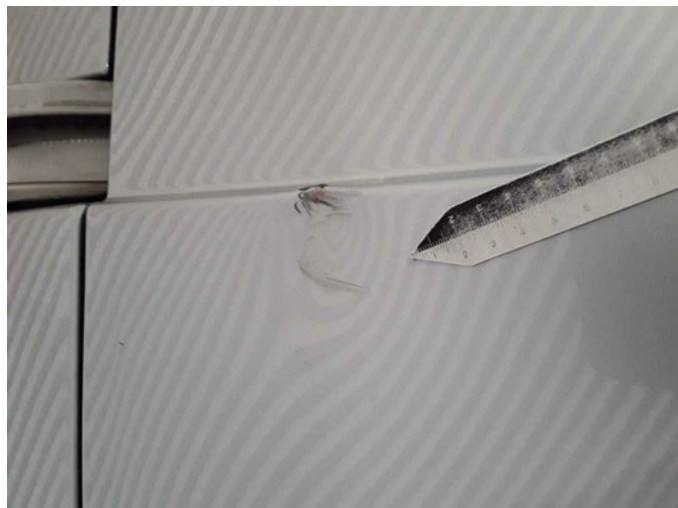
**Beschädigung 24:** Schiebetür rechts: Schiebetür - verformt - erneuern

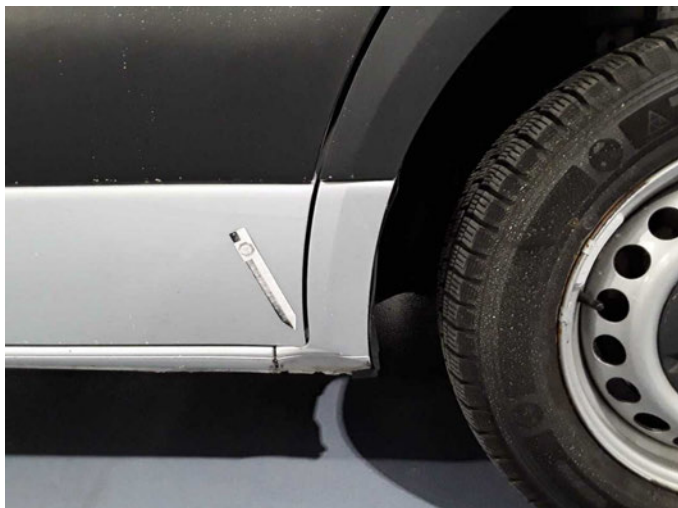
**Beschädigung 26:** Schweller rechts: Schweller vorn - verformt - erneuern
