## Expertise

Protokollnummer: 46638315  
 Auftrags-Nr / Referenz: MW3085326  
 Besichtigungsdatum: 22.07.2026

Modell: Sprinter

Verkaufsgutachten

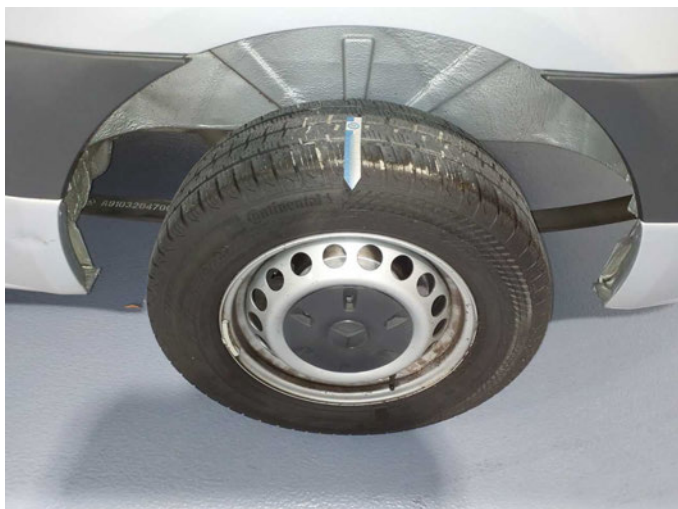
**Beschädigung 4:** Verkleidungen/Abdeckungen: Verkleidungen/  
Abdeckungen - Fehlstellung - kein Abzug

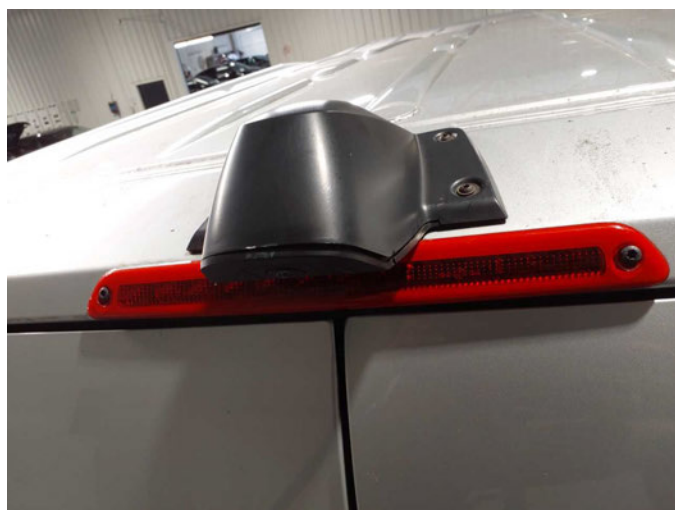
**Beschädigung 6:** elektronische Systeme: Rückfahrkamera - abweichend Auslieferungszustand - kein Abzug

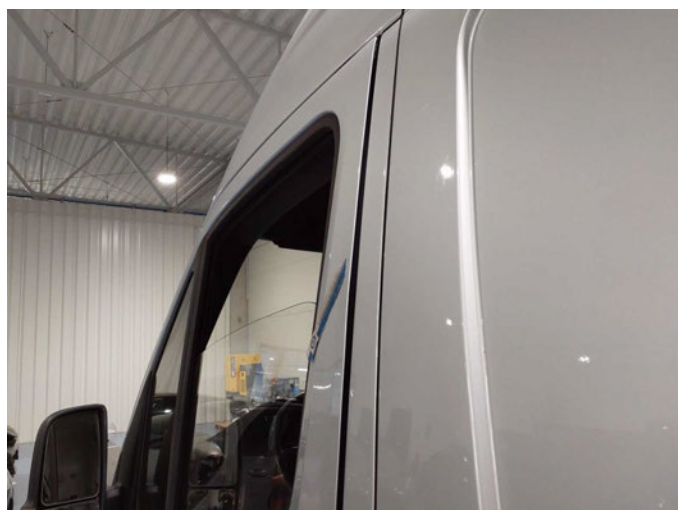
**Beschädigung 16:** Seitenwand links: Seitenwand - Delle / Lackschaden  
- kein Abzug

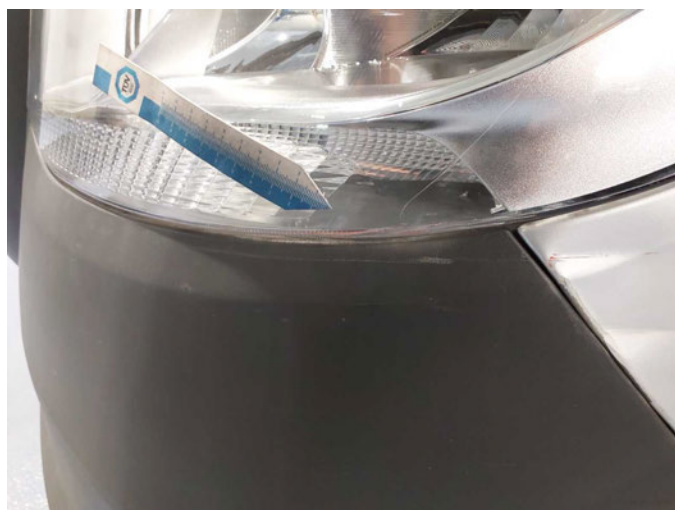
**Beschädigung 22:** Stossfänger vorn: Stossfänger vorn - verkratzt / verschürft - kein Abzug

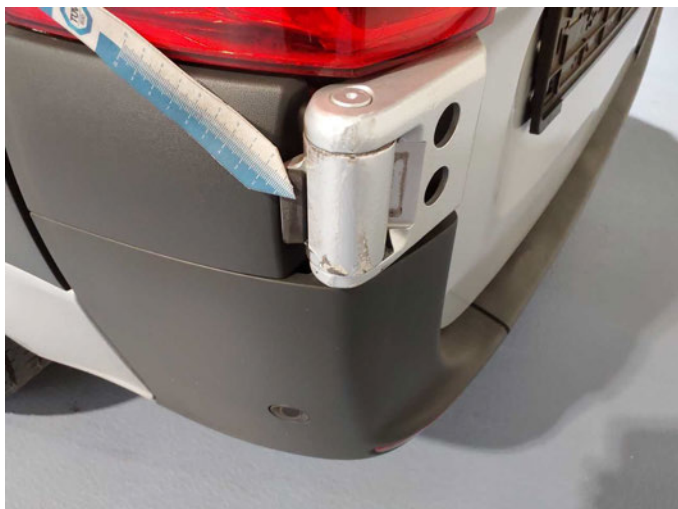
**Beschädigung 26:** Karosserie: D-Säule links - Kratzer - kein Abzug

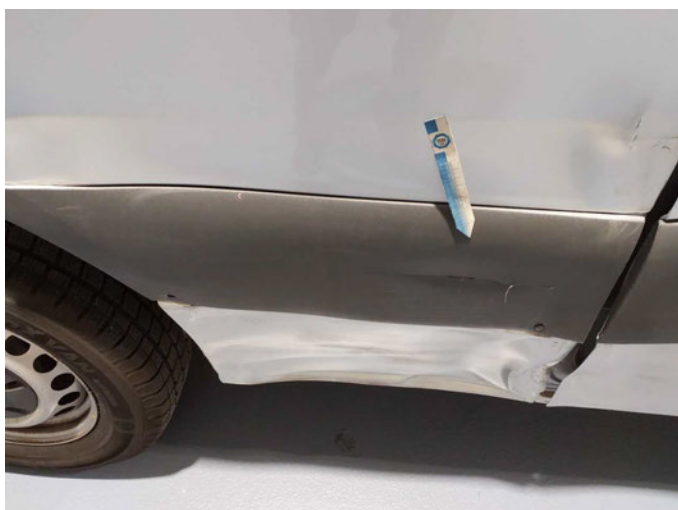
**Beschädigung 28:** Seitenwand rechts: Zierleiste - beschädigt - kein Abzug

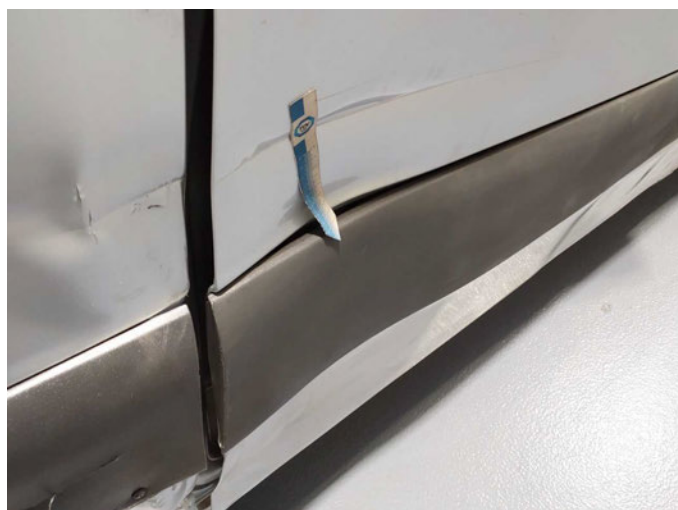
**Beschädigung 28:** Seitenwand rechts: Zierleiste - beschädigt - kein Abzug

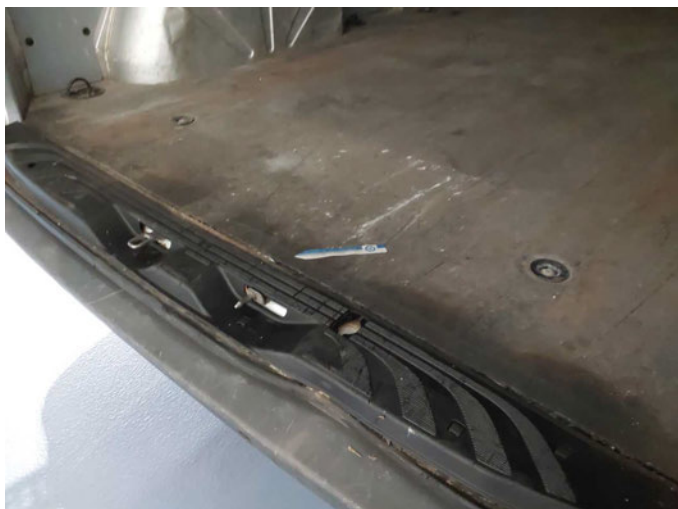
**Beschädigung 37:** Verkleidungen/Abdeckungen: Verkleidungen/Abdeckungen - Fehlstellung - kein Abzug

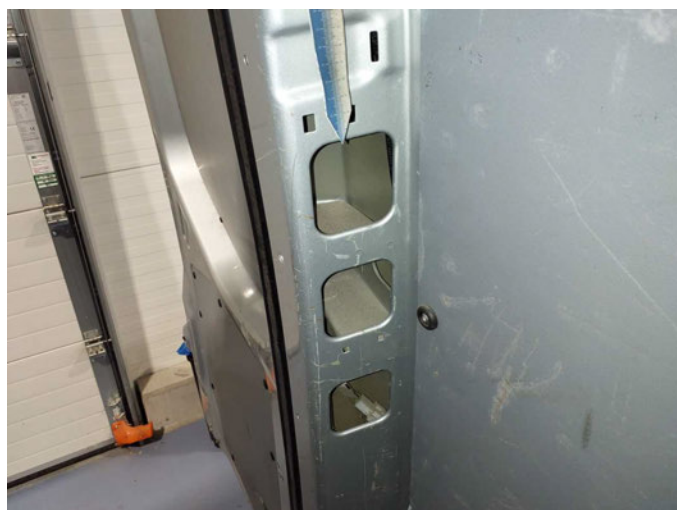
**Beschädigung 39:** Verkleidungen/Abdeckungen: D-Säule rechts Verkleidung innen - verkratzt / verschürft - kein Abzug

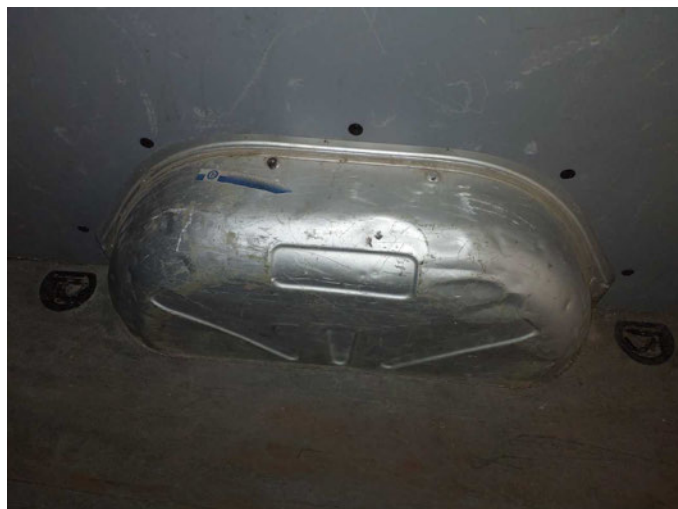
**Beschädigung 40:** Verkleidungen/Abdeckungen: Verkleidungen/Abdeckungen - fehlt - kein Abzug

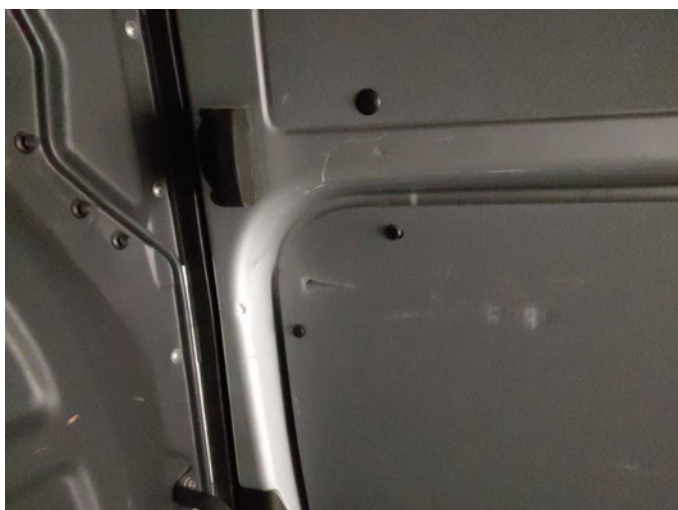
**Beschädigung 44:** Schiebetür rechts: Verkleidung Standard oben - Löcher - kein Abzug

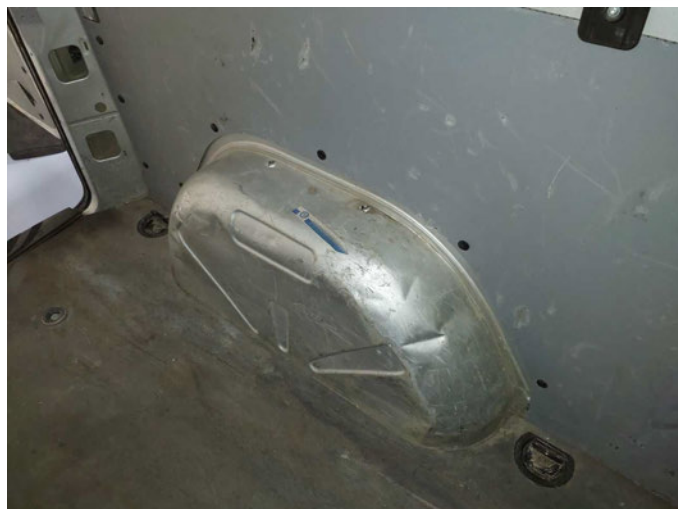
**Beschädigung 46:** Seitenwand links: Radlauf - Delle / Lackschaden - kein Abzug

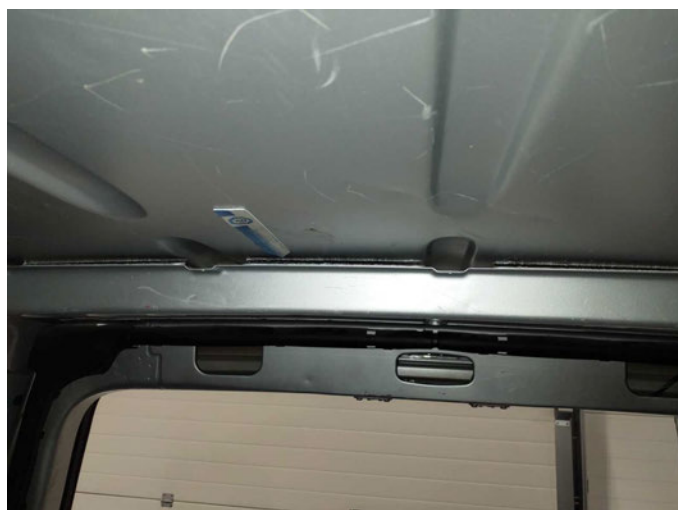
**Beschädigung 47:** Fahrzeugdach: Dach - verformt - kein Abzug

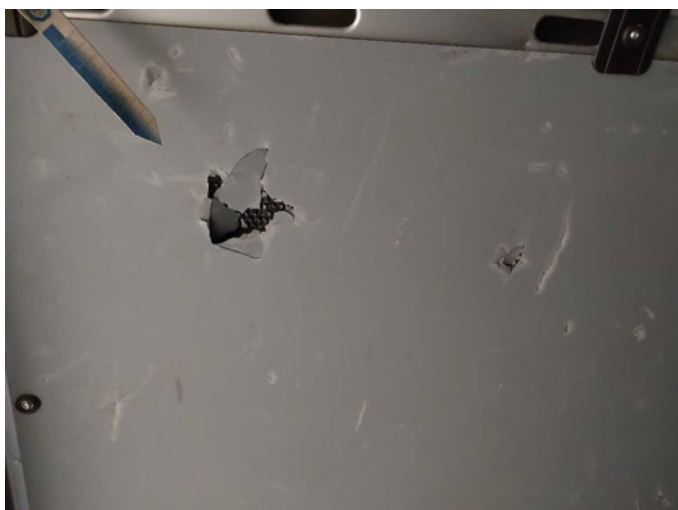
**Beschädigung 48:** Fahrzeugdach: Dach - beschädigt - kein Abzug

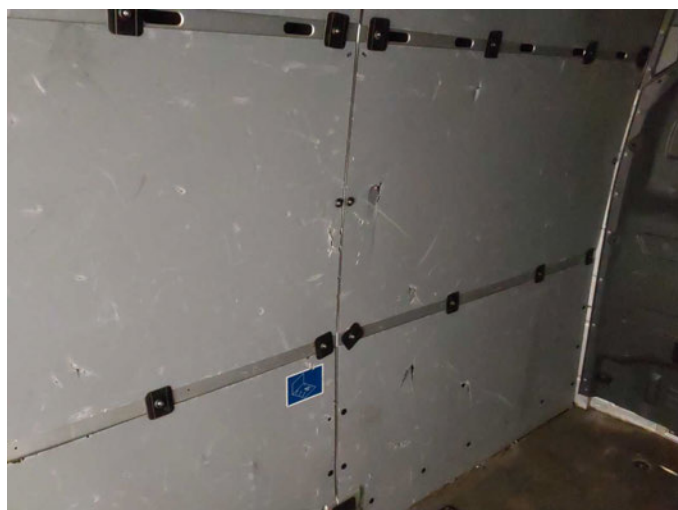
**Beschädigung 49:** Seitenwand links: Innenverkleidung - Löcher - kein Abzug

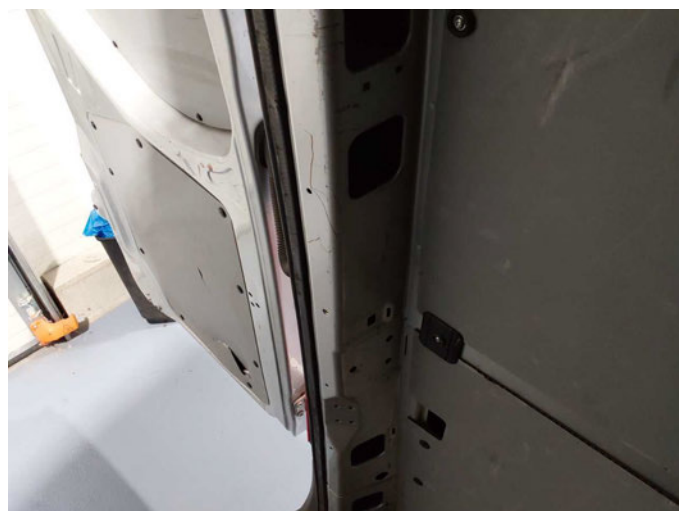
**Gebrauchsspur 3:** Verkleidungen/Abdeckungen: D-Säule links  
Verkleidung innen - verkratzt / verschürft - kein Abzug
