**Fahrzeug:** HYUNDAI IONIQ 5 77,4 kWh Allradantrieb Sports Utility Vehicle 5-türig 0 ccm 325 PS / 239 KW Elektrisch Automatik

| Amtliches Kennzeichen: | HD -LI 0990E | Fahrgestell-Nummer: | KMHKR81CPNU094248 |

## Zustandsbericht

Besichtigungsdatum: 30.06.2026  
**Protokollnummer: 46240031**  
Anlieferungsdatum: 30.06.2026

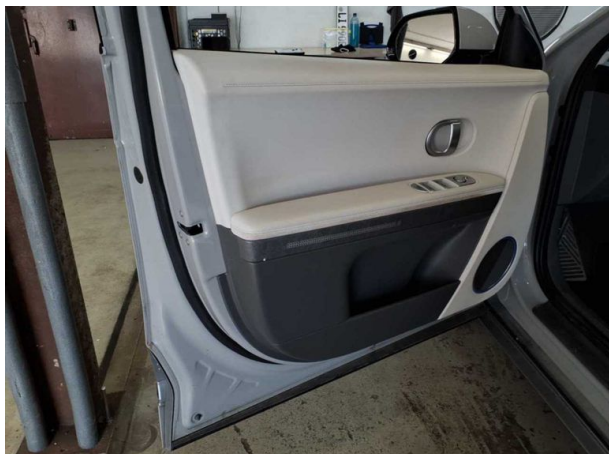
**Damage #1:** Trim / covers: Door trim - front left side - Scratched - Smart repair

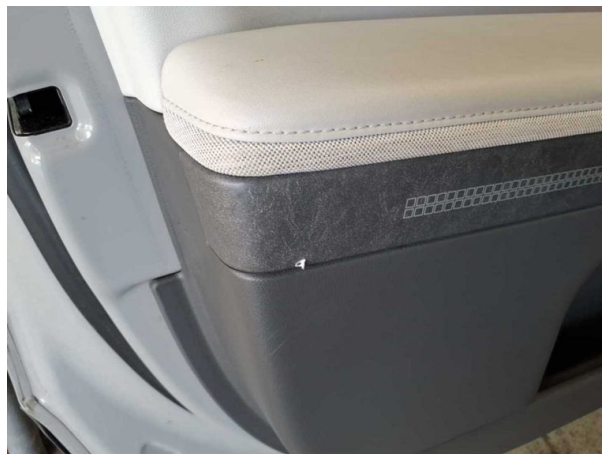
**Damage #1:** Trim / covers: Door trim - front left side - Scratch... - Smart repair

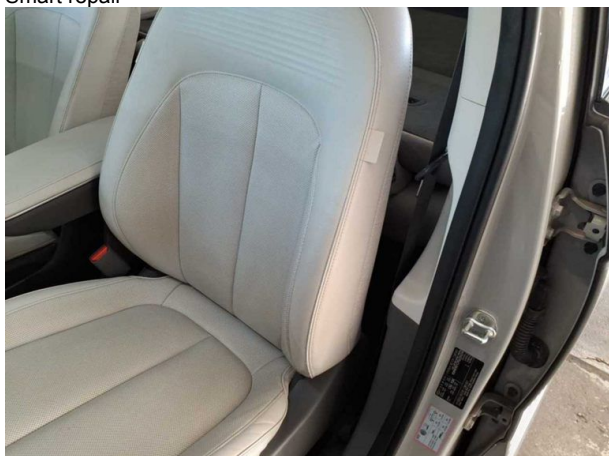
**Damage #2:** Seat - front: Backrest cover - left side - Abrasion - Smart repair

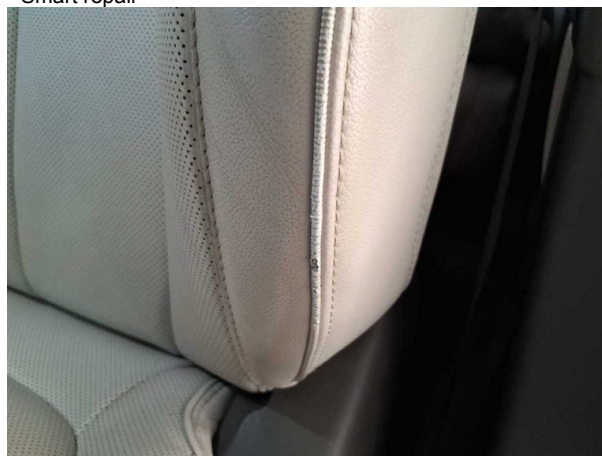
**Damage #2:** Seat - front: Backrest cover - left side - Abrasion - Smart repair

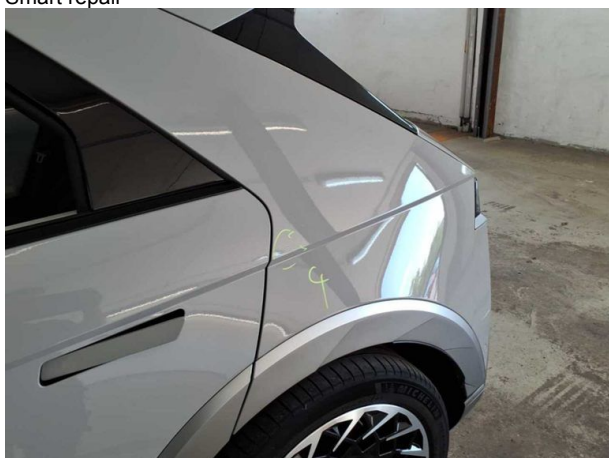
**Damage #3:** Side panel - rear left side: Side panel - dent(s) - Smooth repair work

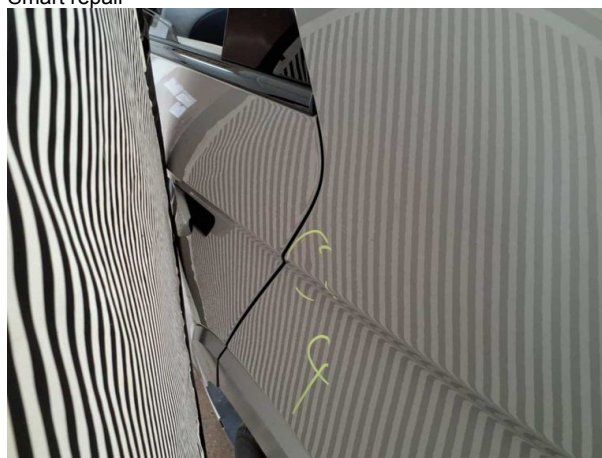
**Damage #3:** Side panel - rear left side: Side panel - dent(s) - Smooth repair work

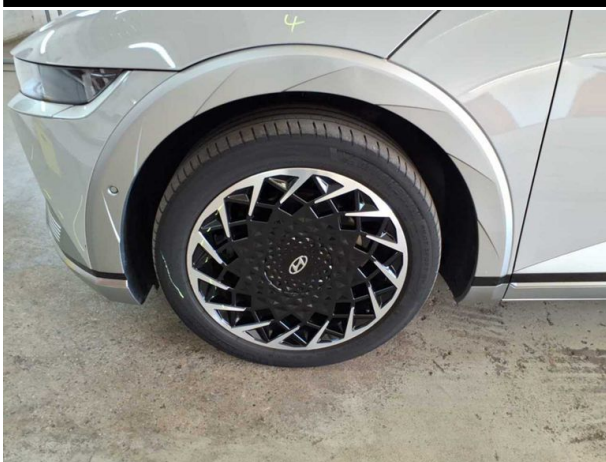
**Damage #4:** Wheel / tyres: Alloy rim - front left side - Scratched - Loss in value

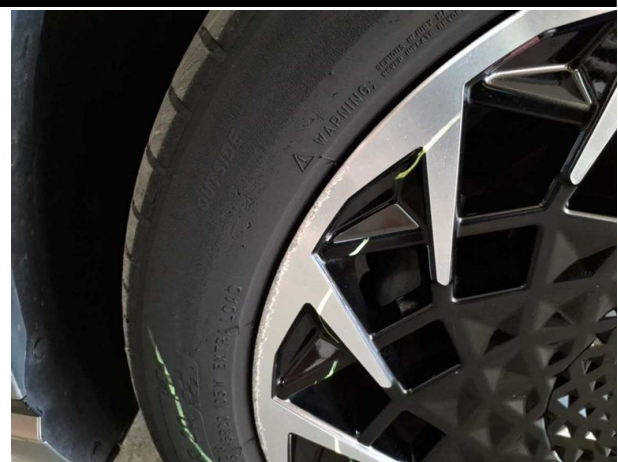
**Damage #4:** Wheel / tyres: Alloy rim - front left side - Scratched - Loss in value

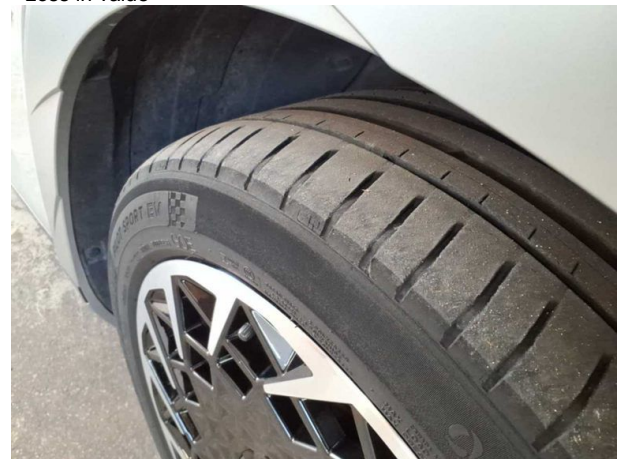
| No. | Component group | Description |
|---|---|---|
| 5 | Measurement | Undercarriage - Malposition - Diagnosed and repair if necessary |

**Damage #5:** Measurement: Undercarriage - Malposition - Diagnosed and repair if necessary

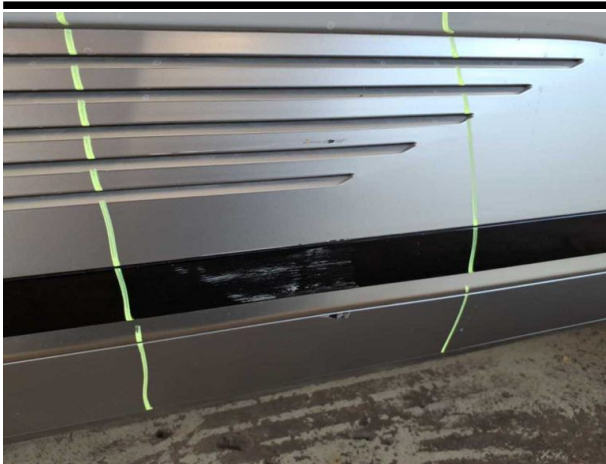
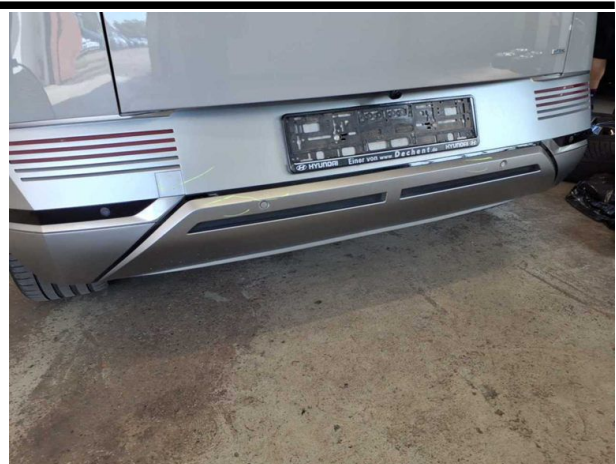
| No. | Component group | Description |
|---|---|---|
| 7 | Door - front right side | Brightware - lower - Scratched - Replace |

**Damage #7:** Door - front right side: Brightware - lower - Scratched - Replace

**Damage #7:** Door - front right side: Brightware - lower - Scratches... Replace

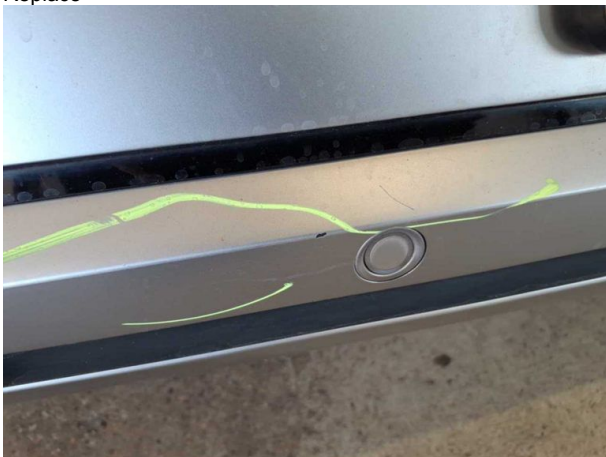
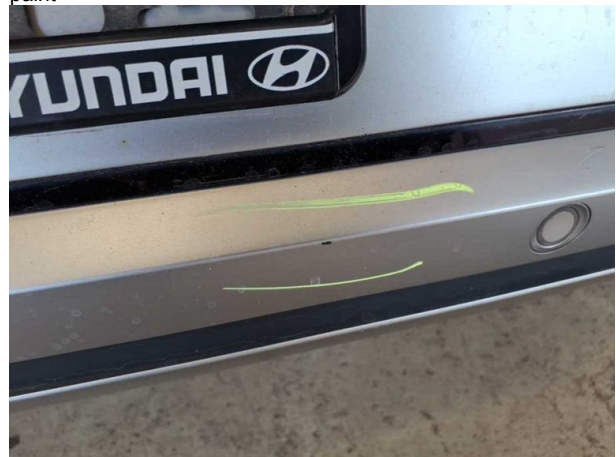
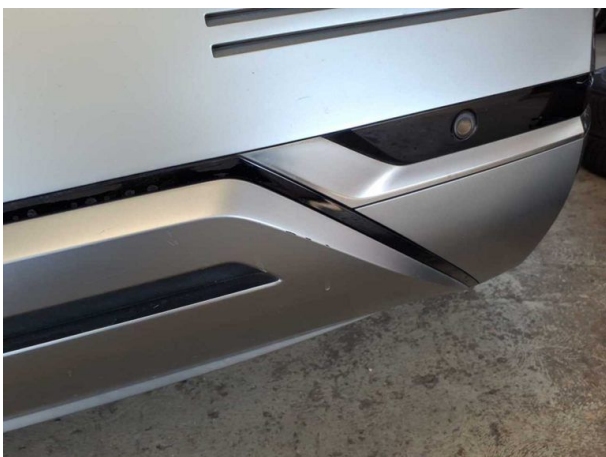
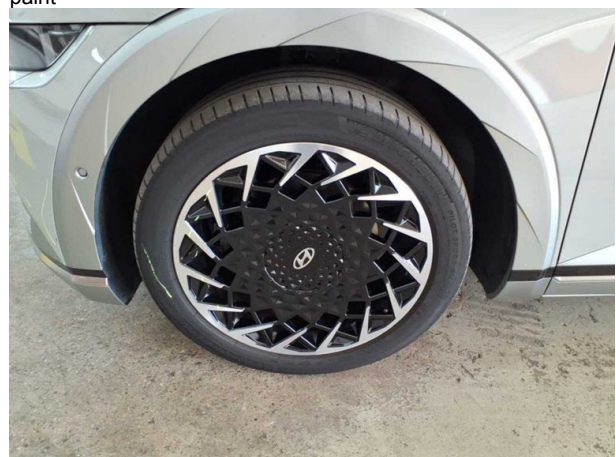
| No. | Component group | Description |
|---|---|---|
| 8 | Rear bumper | Spoiler - Scratched - Repair and paint |

**Damage #8:** Rear bumper: Spoiler - Scratched - Repair and paint

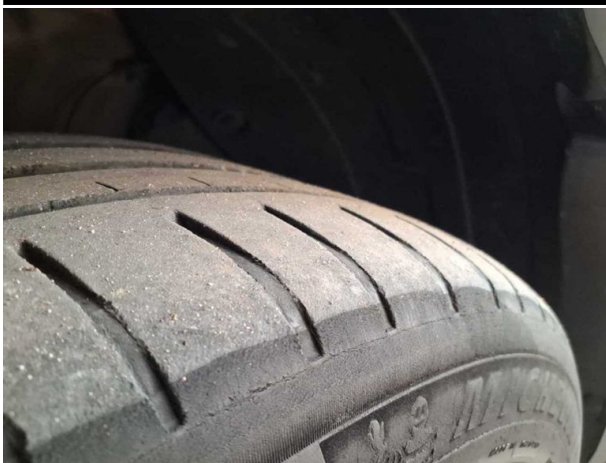
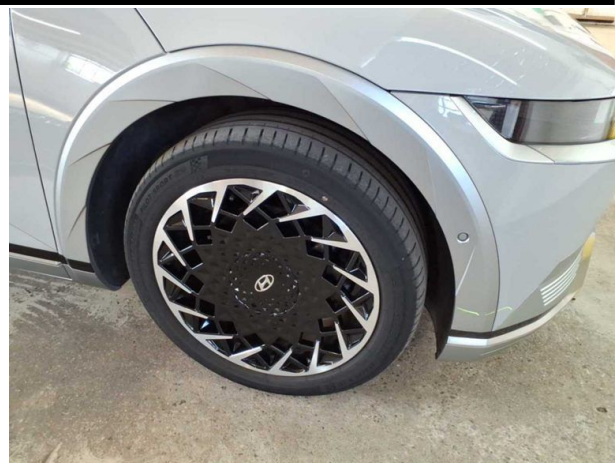
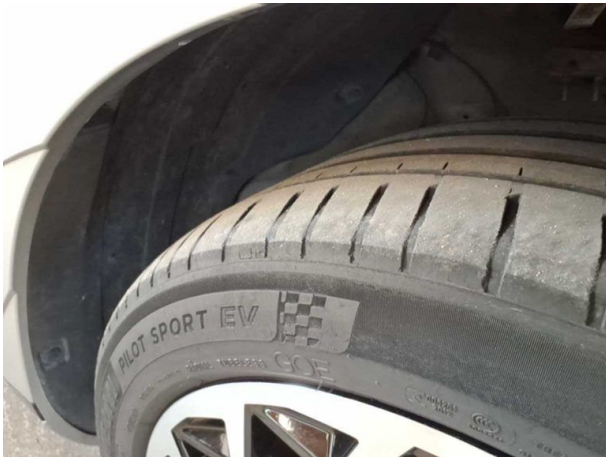
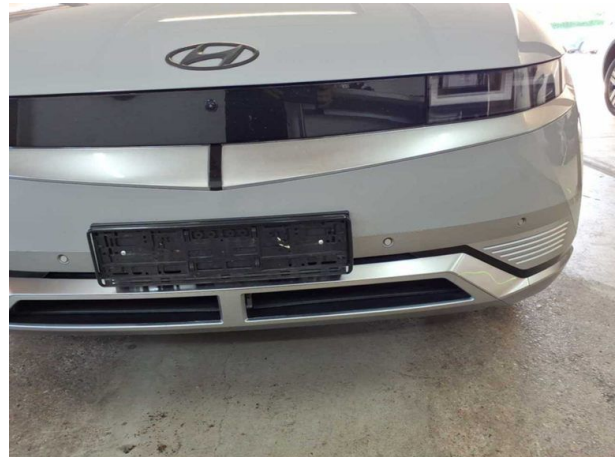
| No. | Component group | Description |
|---|---|---|
| 9 | Wheel / tyres | Tyre - front - Worn - Replace |

**Damage #9:** Wheel / tyres: Tyre - front - Worn - Replace

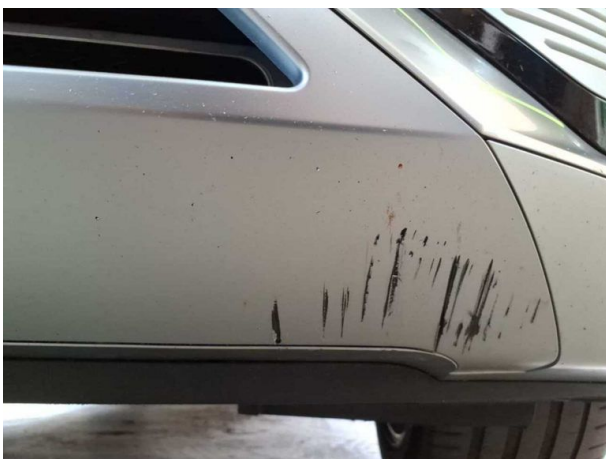
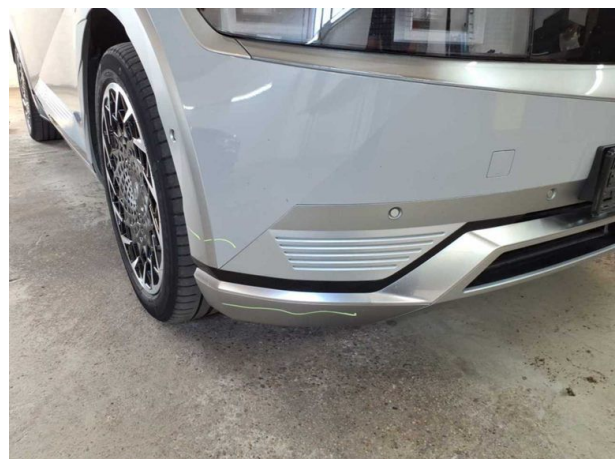
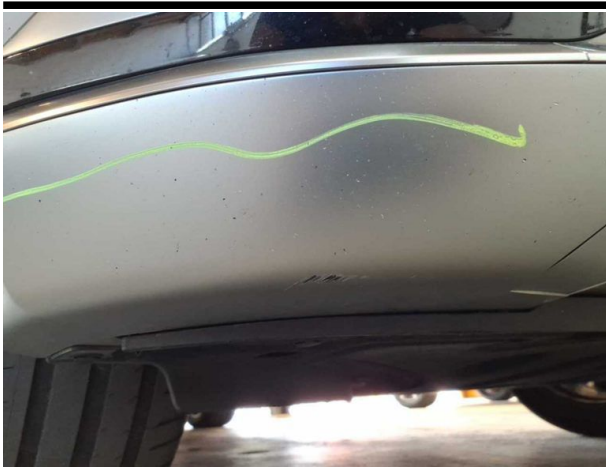
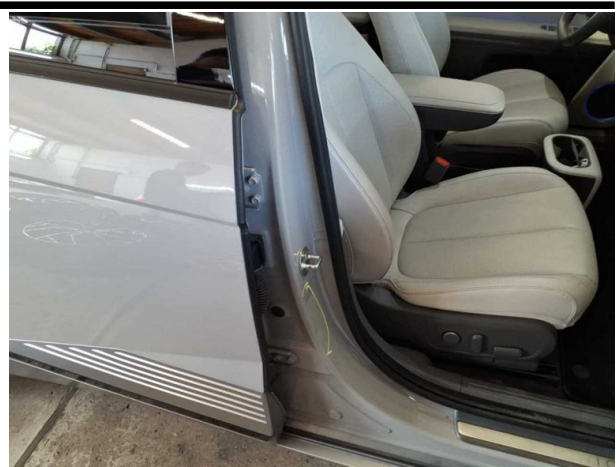
| No. | Component group | Description |
|---|---|---|
| 10 | Front bumper | Spoiler - Scratched - Replace |

**Damage #10:** Front bumper: Spoiler - Scratched - Replace

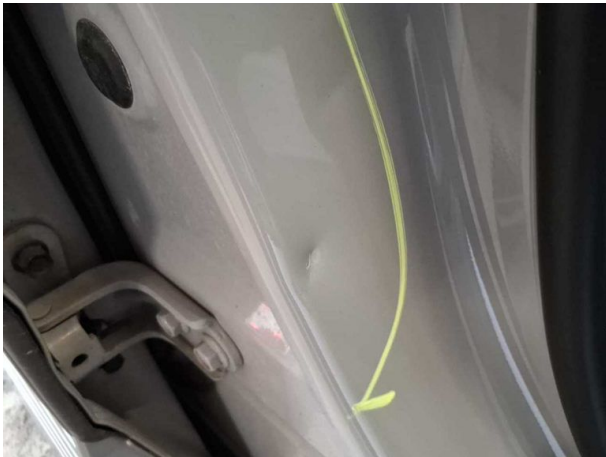
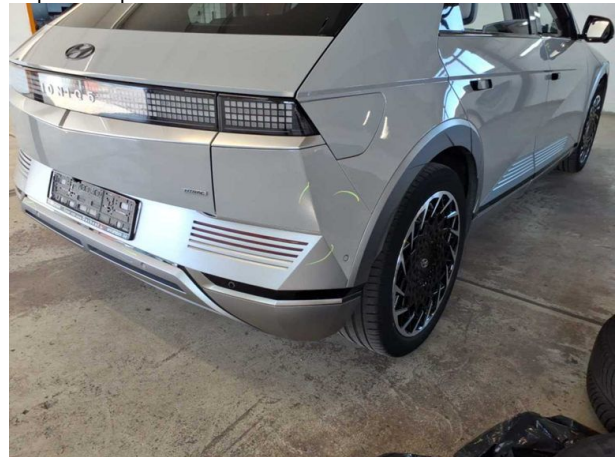
| No. | Component group | Description |
|---|---|---|
| 11 | Sill - right side | Sill - Dent / paintcoat damage - Repair and paint |

**Damage #11:** Sill - right side: Sill - Dent / paintcoat damage - Repair and paint

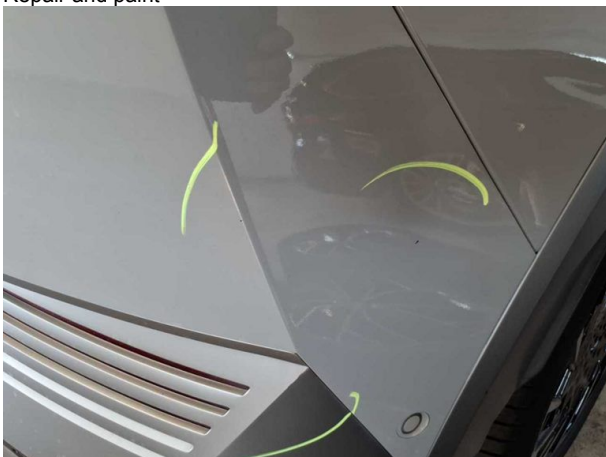
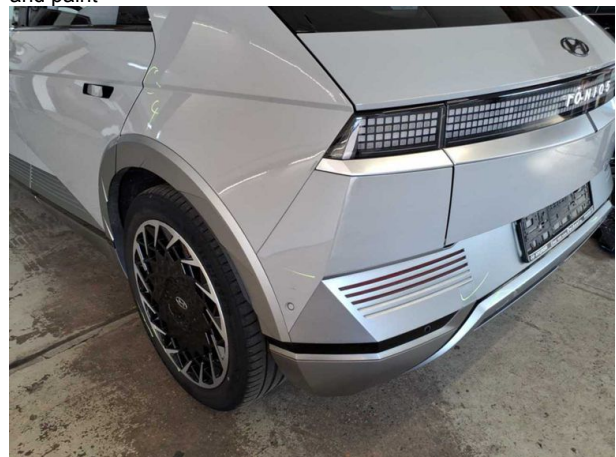
| No. | Component group | Description |
|---|---|---|
| 12 | Rear bumper | Rear bumper - Scratched - Repair and paint |

**Damage #12:** Rear bumper: Rear bumper - Scratched - Repair and paint

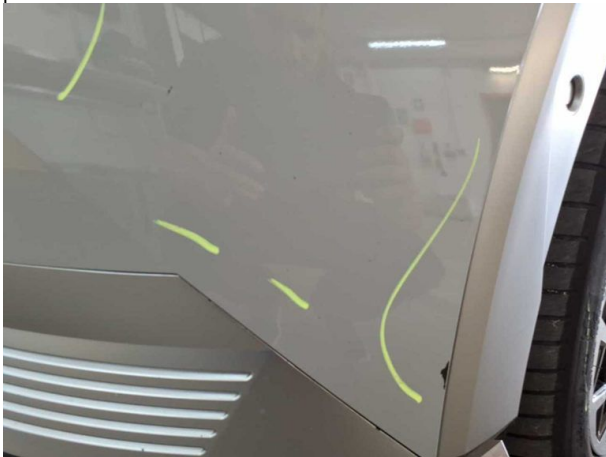
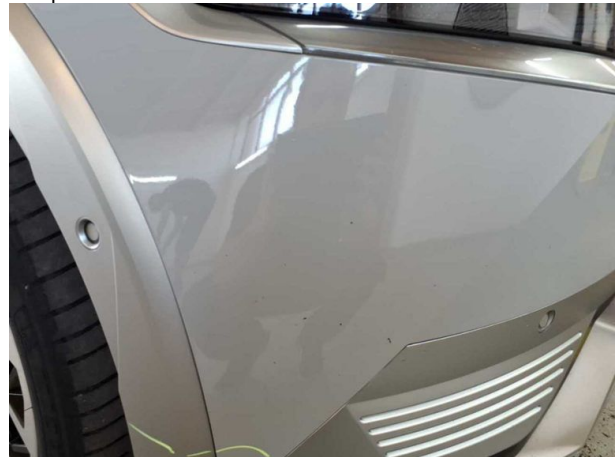
| No. | Component group | Description |
|---|---|---|
| 13 | Front bumper | Front bumper - Scratched - Repair and paint |

**Damage #13:** Front bumper: Front bumper - Scratched - Rep... and paint

**Damage #13:** Front bumper: Front bumper - Scratched - Repair and paint
