Halter		Besichtigungszustand	ausreichend
Kennzeichen		Laufleistung (abgelesen)	46.151 km
Hersteller	Mercedes-Benz	Restlauf bis Service	11 Tag(e)
Typ/Modell	CLA 180	HU (Bericht lag vor)	06/2027
Fahrgestellnummer	W1K1186841N312282	Leistung / Hubraum	100 kW / 1.332 ccm
Erstzulassung	18.05.2022	Polster/Farbe	/
Letzte Wartung		Lackierung	
Kraftstoffart	Benzin	Getriebe	Manuell

Zustandsbericht

Besichtigungsdatum: 22.06.2026
Protokollnummer: 46083427
Anlieferungsdatum: 22.06.2026

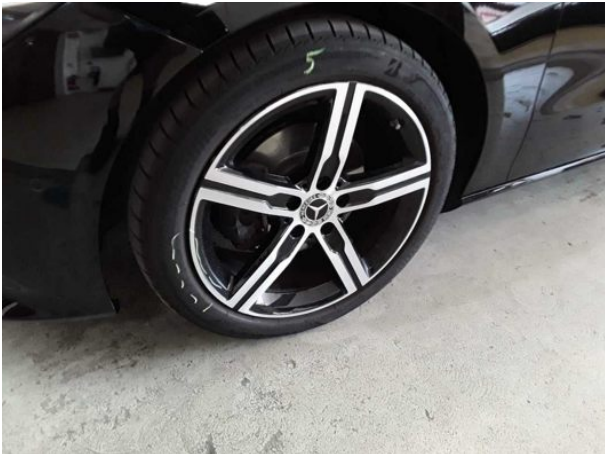
Damage #2: Wheel / tyres: Alloy rim - front left side - Scratched - Loss in value

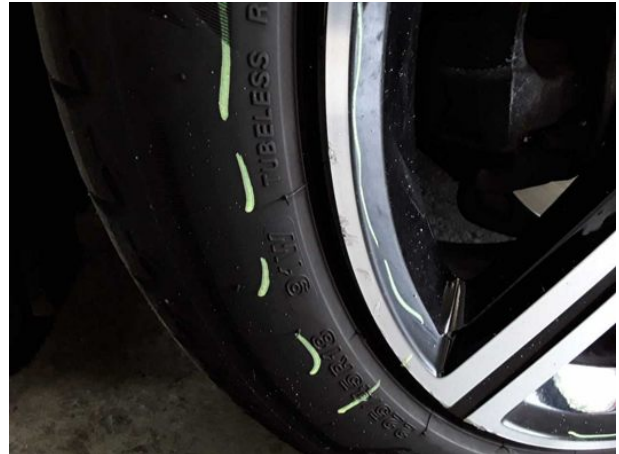
Damage #2: Wheel / tyres: Alloy rim - front left side - Scratched - Loss in value

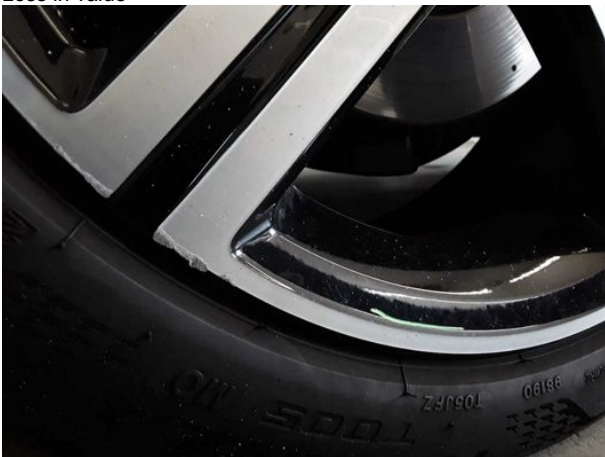
Damage #2: Wheel / tyres: Alloy rim - front left side - Scratched - Loss in value

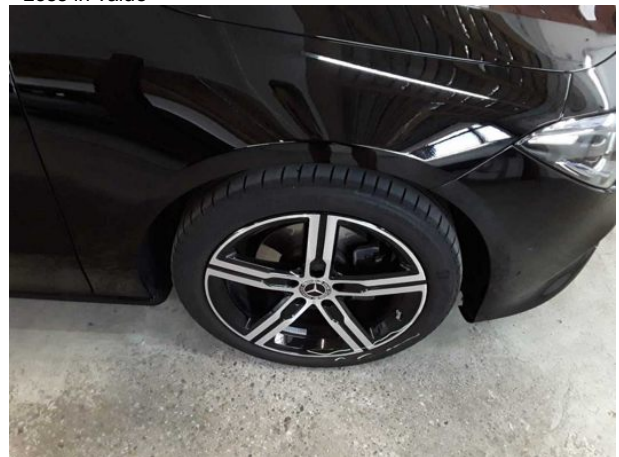
Damage #3: Wheel / tyres: Alloy rim - front right side - Scratched - Loss in value

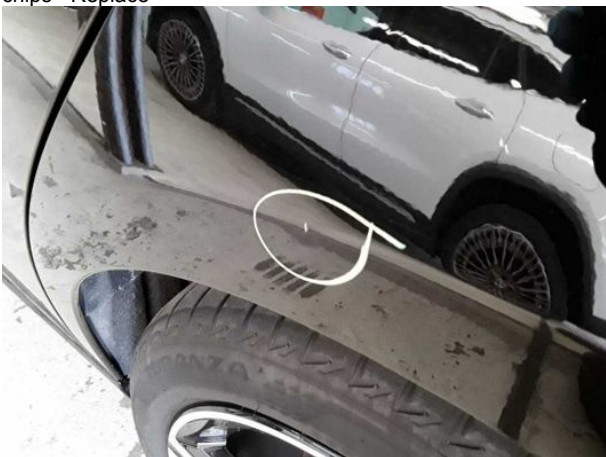
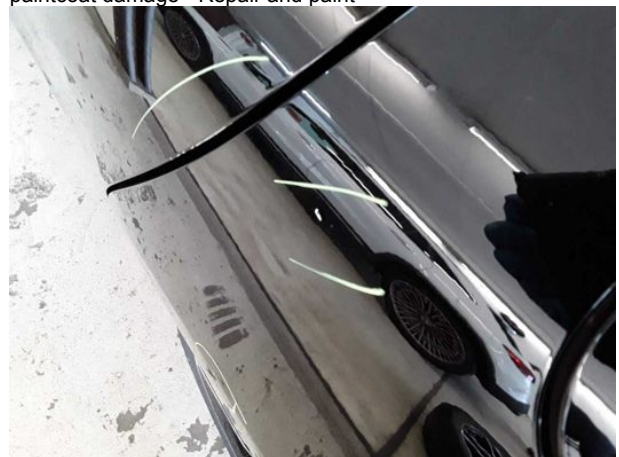
Damage #11: Side panel - rear left side: Side panel - Dent / paintcoat damage - Repair and paint
