## Angaben zum Fahrzeug

| Typ/Modell | E 220 d | HU (Bericht lag nicht vor) | 06/2027 |

## Zustandsbericht

Inspection date: 1 Jul 2026  
**Protocol number:** 46273367  
Delivery date: 1 Jul 2026

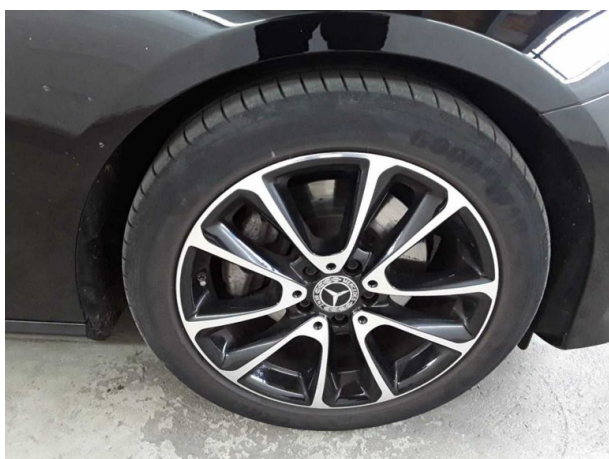
Abbildung 11: Montierte Bereifung

Der Verschleißzustand sowie evtl. Schäden an der Bereifung sind wertmäßig berücksichtigt.

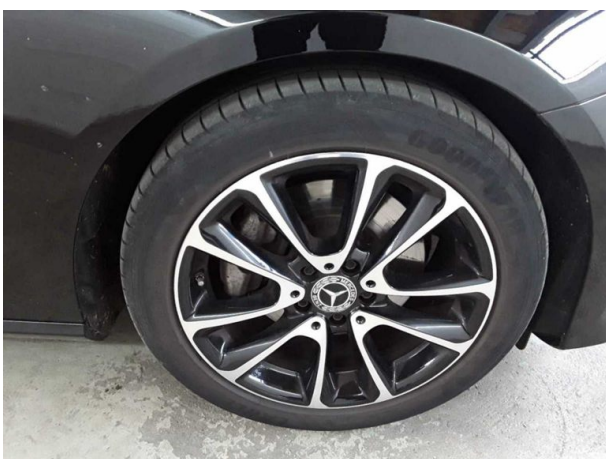
Figure 11: Mounted tyres

The wear and tear condition and possible damages to the tyres are considered in the value.
