## Zustandsbericht

| Kunde : | Allane SE HCBE | Amtl. Kennzeichen : | HOL-DC 44 |
| Berichtsnummer : | 0000000929199-DE968 | | |

#### Kia Niro (DE)(2016->) e-Niro Spirit

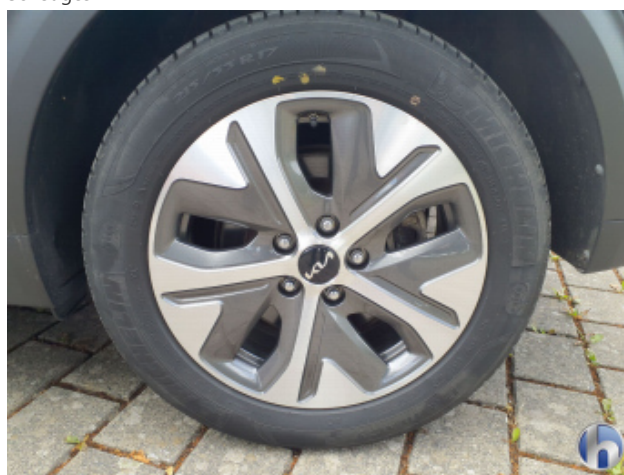
Felgen

| Reifenart / Felgentyp: | Sommerreifen | Aluminium original |
|---|---|---|
| 1. Achse - links / Zust. | Michelin | 215/55/R17/94W 2,5 mm |
| 1. Achse - rechts / Zust. | Michelin | 215/55/R17/94W 2,5 mm |
| 2. Achse - links / Zust. | Michelin | 215/55/R17/94W 5 mm |
| 2. Achse - rechts / Zust. | Michelin | 215/55/R17/94W 5 mm |
