Wertgutachten

Hersteller / Modell	Mercedes-Benz Sprinter		
Kennzeichen		Fahrgestellnummer	W1V3KBFZ7RP655424
Erstzulassung	26.02.2024	Laufleistung (abgelesen)	54.382 km
HSN/TSN	2222 / BOW 13352	Kraftstoffart / Zylinder	Diesel
Fahrzeugart	Transporter	Antriebsart	Heckantrieb
Schadstoffklasse	EURO6;WLTP;AR;PI/CI;N1 III...	Getriebe / Anzahl Gänge	Automatik (Getriebe Automati...
Farbe	ARKTIKWEISS	Besichtigungszustand	bedingt: Licht/Nässe/Schmutz
Leistung / Hubraum	125 kW / 1.950 ccm	Nächste HU	
Wartungsheft / Nachweis	nicht vorhanden	Restlauf bis Service	-17.400 km
Letzte Wartung		Polsterart	Stoff
Vorschaden	Keine Feststellbar	Polsterfarbe	Schwarz
Nachlackierung	Keine Feststellbar	zul. Gesamtgewicht	3.500 kg
Dokumente	ZB I / II nicht vorhanden	Anzahl Halter	1
Schlüssel soll/ist	2/1	Anzahl Sitze / Türen	3 / 4

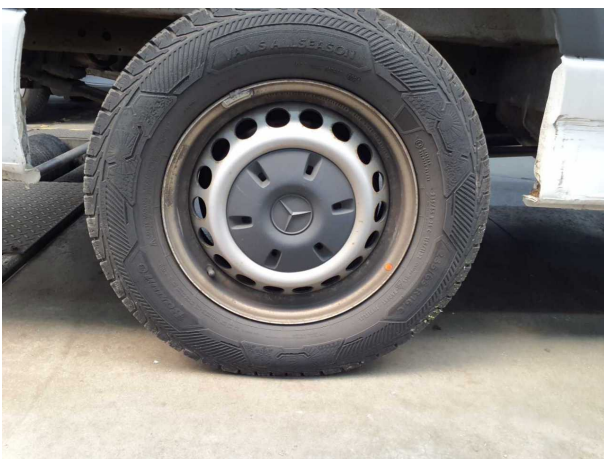
Abbildung 11: Montierte Bereifung

Achse	Reifengröße	Reifentyp	Hersteller	Profiltiefe	Verkehrstauglichkeit
1	235/65 R16 C	Ganzjahresreifen auf Stahl mit Radzierblende	Barum	3mm / 1mm	n.i.O.
2	235/65 R16 C	Ganzjahresreifen auf Stahl mit Radzierblende	Barum	3mm / 3mm	i.O.

Der Verschleißzustand sowie evtl. Schäden an der Bereifung sind wertmäßig berücksichtigt.
