## Zustandsbericht

| Besichtigungsdatum | 17.07.2026 |

| Kennzeichen | OD-MX 6255 | Fzg.-Ident.-Nummer | WV1ZZZ7HZMH015915 |
| Typ | Transporter 2,0 TDI BMT lang<br>Kastenwagen | Fahrzeugart | Transporter |

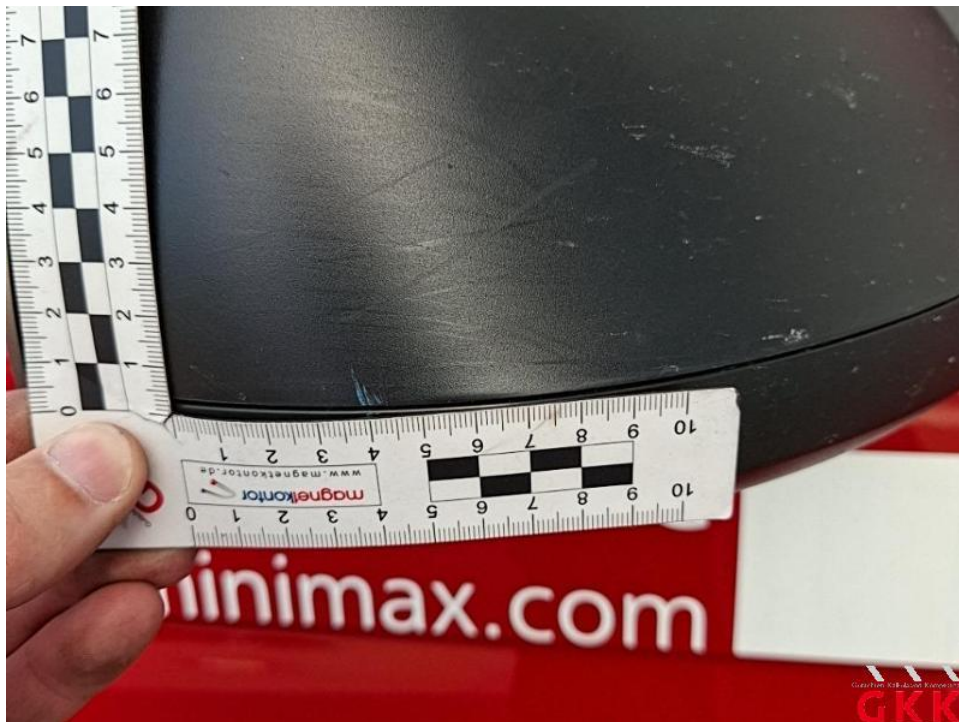
Spiegelgehäuse rechts Kappe -unlackiert-, verkratzt (Bild 47, Bild 48)

Bild 48. Spiegelgehäuse rechts, Kappe -unlackiert-, verkratzt, ersetzen
