# Zustandsbericht/Minderwertgutachten-Leasing

Auftraggeber: Mobility Concept GmbH, Grünwalder Weg 34, 82041 Oberhaching  
Besichtigung: 26.06.2026

| Typ / Verkaufsbez. | Formentor VZ 2.0 TSI<br>4Drive DSG | Aufbauart | Kombi |

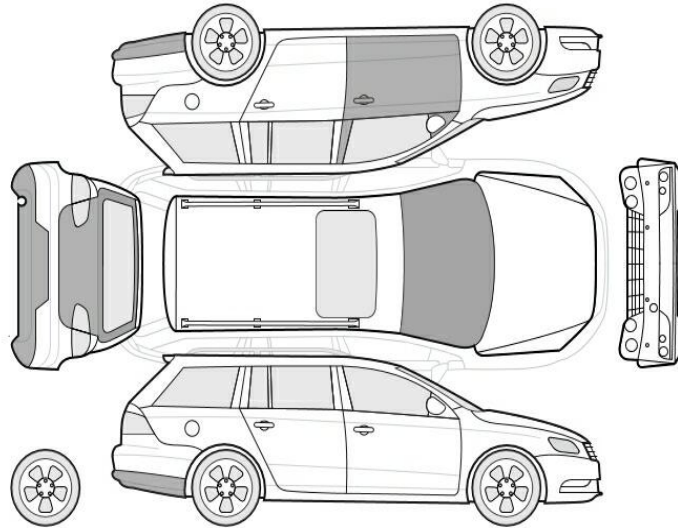
1. Leseleuchte, flackert, prüfen und Befund festlegen, Schadenerweiterung möglich
2. Felge (Glanzgedreht) hinten rechts, verschrammt, erneuern (Bild 16, 17)
3. Heckklappe, eingedellt, instandsetzen und lackieren mit Lackaufbau (Bild 13, 14)
