Halter		Besichtigungszustand	ausreichend
Kennzeichen		Laufleistung (abgelesen)	53.065 km
Hersteller	Mercedes-Benz	Restlauf bis Service	263 Tag(e)
Typ/Modell	A 250 e	HU (Bericht lag nicht vor)	11/2027
Fahrgestellnummer	W1K3G8GB1PJ388168	Leistung / Hubraum	118 kW / 1.332 ccm
Erstzulassung	02.11.2022	Polster/Farbe	/
Letzte Wartung		Lackierung	
Kraftstoffart	Hybr.B/E ext.aufi	Getriebe	Automatik

Zustandsbericht

Besichtigungsdatum: 01.06.2026
Protokollnummer: 45724026
Anlieferungsdatum: 01.06.2026

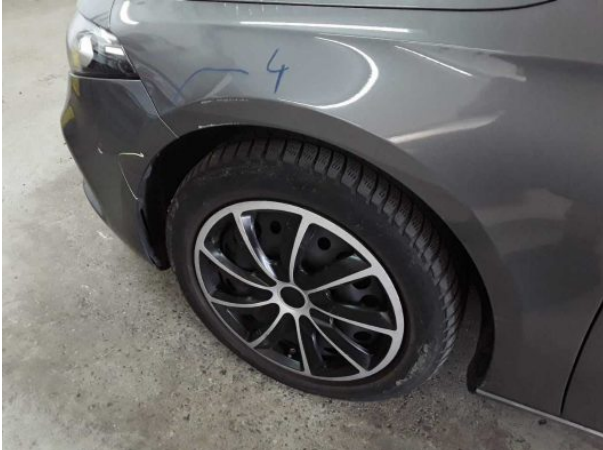
Nr.	Bauteilgruppe	Beschreibung
1	Unterlagen	Serviceheft (Wartungsnachweise fehlen) - kein Abzug
2	Unterlagen	HU Bescheinigung (Fehlt) - kein Abzug
3	Rad/Reifen	Reifen vorn - verschlissen - kein Abzug
4	Motorhaube	Motorhaube - Delle(n) - sanft instandsetzen
5	Fahrzeugdach	Dachholm rechts - Delle(n) - sanft instandsetzen
6	Seitenwand links	Einstieg - Delle / Lackschaden - instandsetzen und lackieren
7	Schweller links	Einstieg - Delle / Lackschaden - instandsetzen und lackieren
8	Kotflügel links	Kotflügel links - verkratzt / verschürft - instandsetzen und lackieren
9	Kotflügel rechts	Kotflügel rechts - verkratzt / verschürft - instandsetzen und lackieren
10	Stoßfänger hinten	Stoßfänger hinten - verkratzt / verschürft - instandsetzen und lackieren
11	Tür hinten links	Tür - verkratzt / verschürft - instandsetzen und lackieren
12	Tür hinten rechts	Tür - Delle / Lackschaden - instandsetzen und lackieren
13	Stoßfänger vorn	Stoßfänger vorn - verkratzt / verschürft - instandsetzen und lackieren

Beschädigung #3: Rad/Reifen: Reifen vorn - verschlissen - kein Abzug
