Zustandsbericht

Protokollnummer: 45945444
Auftrags-Nr / Referenz: 22040736
Besichtigungsdatum: 29.05.2026

Hersteller / Modell	Jeep Compass 1.3 T4 4xe PLUG-IN HYBRID Automatik S		
Kennzeichen	H-LE 7917E	Fahrgestellnummer	ZACPJFEW3MPR76427
Erstzulassung	22.06.2022	Laufleistung (abgelesen)	91.908 km
HSN/TSN	1727 / AVP 00014	Kraftstoffart / Zylinder	Hybr.B/E ext.aufli / 4
Fahrzeugart	Geländewagen	Antriebsart	Allradantrieb
Schadstoffklasse	EURO6;WLTP;AP;PI/CI; M, N...	Getriebe / Anzahl Gänge	Automatik
Farbe	Grau Uni	Besichtigungszustand	ausreichend
Leistung / Hubraum	132 kW / 1.332 ccm	Nächste HU	06/2027
Wartungsheft / Nachweis	vorhanden / vollständig	Restlauf bis Service	
Letzte Wartung	05/2026 bei 91.570 km	Polsterart	Leder
Vorschaden	Keine Feststellbar	Polsterfarbe	Schwarz-Unbekannt
Nachlackierung	Keine Feststellbar	zul. Gesamtgewicht	2.400 kg
Dokumente	ZB vorhanden	Anzahl Halter	unbekannt
Schlüssel soll/ist	2/2	Anzahl Sitze / Türen	5 / 5
Vertragsnummer	10066596	Re-Import	Nein

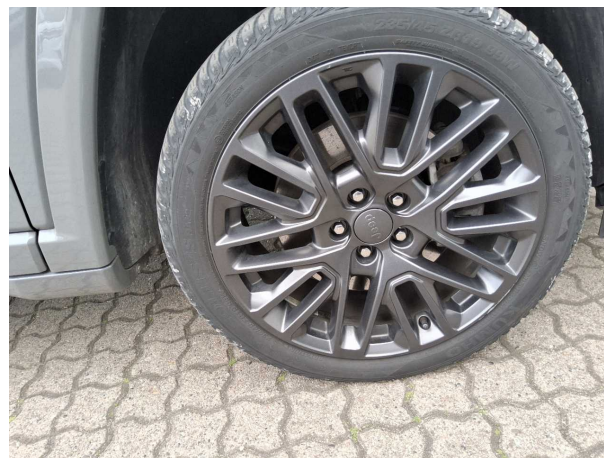
Abbildung 14: Montierte Bereifung

Achse	Reifengröße	Reifentyp	Hersteller	Profiltiefe	Verkehrstauglichkeit
1	235/45 R19 99W	Ganzjahresreifen auf Leichtmetall	Kumho	2mm / 2mm	n.i.O.
2	235/45 R19 99W	Ganzjahresreifen auf Leichtmetall	Kumho	3mm / 3mm	n.i.O.
