**Fahrzeug:** **BMW 5er-Reihe 530e xDrive Touring A Kombi 5-türig 1998 ccm 292 PS / 215 KW  
Elektrisch 8-Gang Automatik**

## Zustandsbericht

**TÜV SÜD Auto Service GmbH**  
Römeräcker 1  
76351 Linkenheim - Hochstetten

Inspection date: 6 Aug 2026  
**Protocol number: 46929938**  
Delivery date: 6 Aug 2026

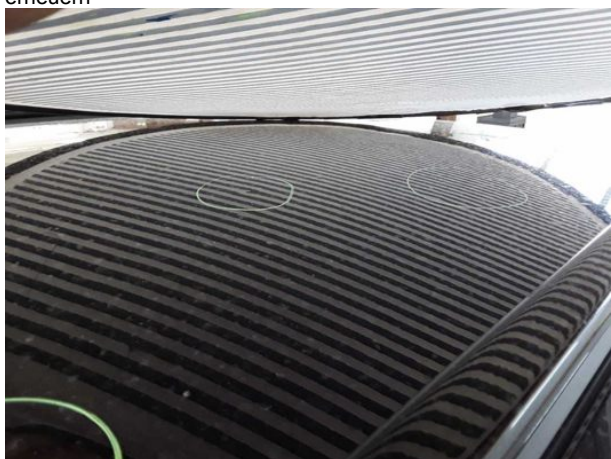
**Damage #5:** Roof: Roof - dent(s) - Smooth repair work

**Beschädigung #5:** Fahrzeugdach: Dach - Delle(n) - sanft instandsetzen

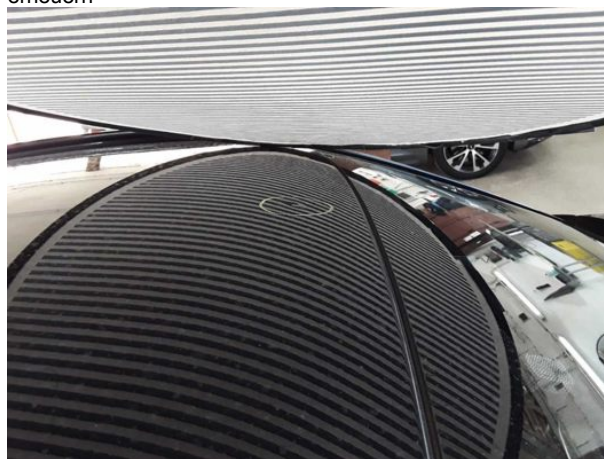
**Beschädigung #5:** Fahrzeugdach: Dach - Delle(n) - sanft instandsetzen

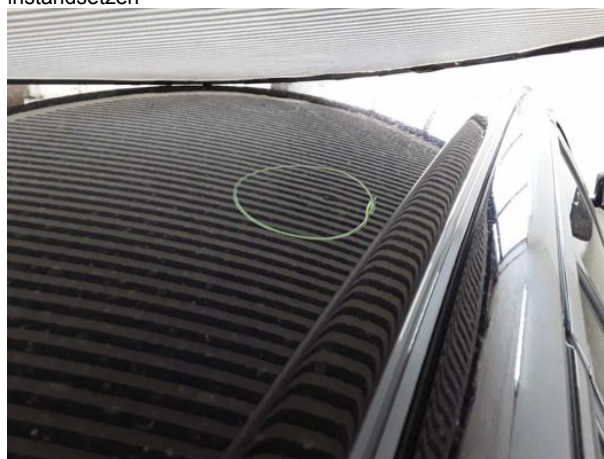
**Beschädigung #5:** Fahrzeugdach: Dach - Delle(n) - sanft instandsetzen

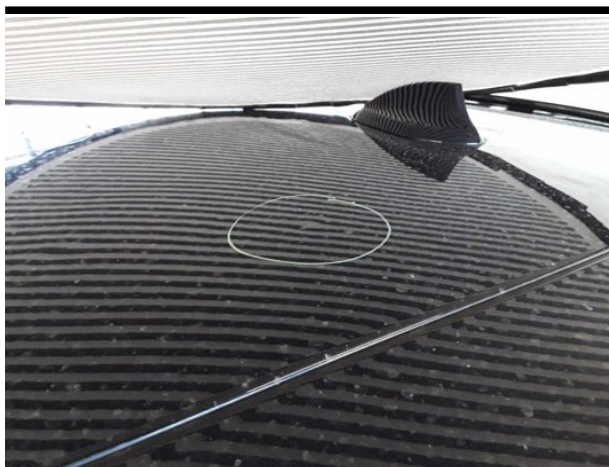
**Beschädigung #5:** Fahrzeugdach: Dach - Delle(n) - sanft instandsetzen

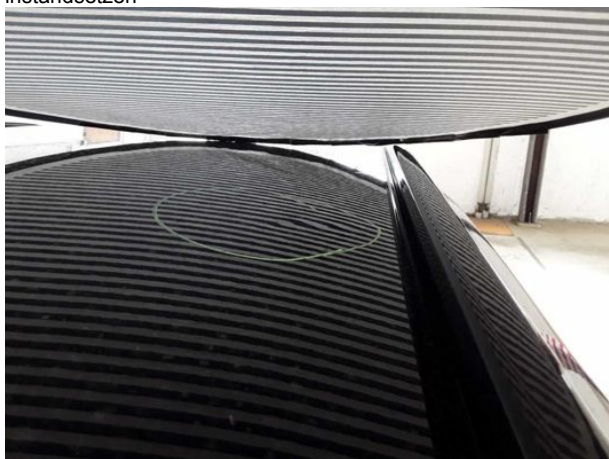
**Beschädigung #5:** Fahrzeugdach: Dach - Delle(n) - sanft instandsetzen

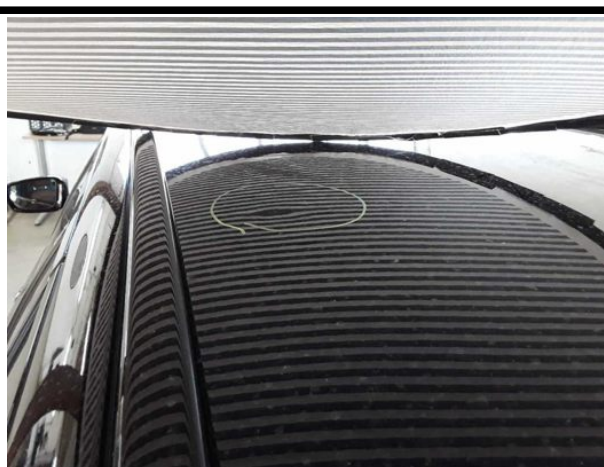
**Beschädigung #5:** Fahrzeugdach: Dach - Delle(n) - sanft instandsetzen

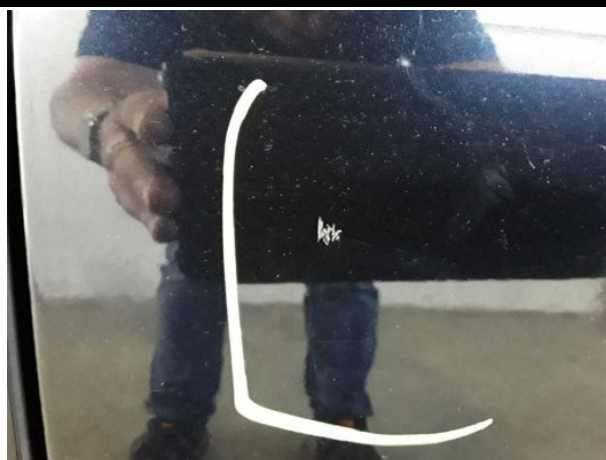
**Beschädigung #7:** Kotflügel rechts: Kotflügel rechts - verkratzt / verschürft - lackieren
