## Expertise

Verkaufsgutachten

Mercedes-Benz Sprinter

**Fahrgestellnummer** W1V9106231P510003

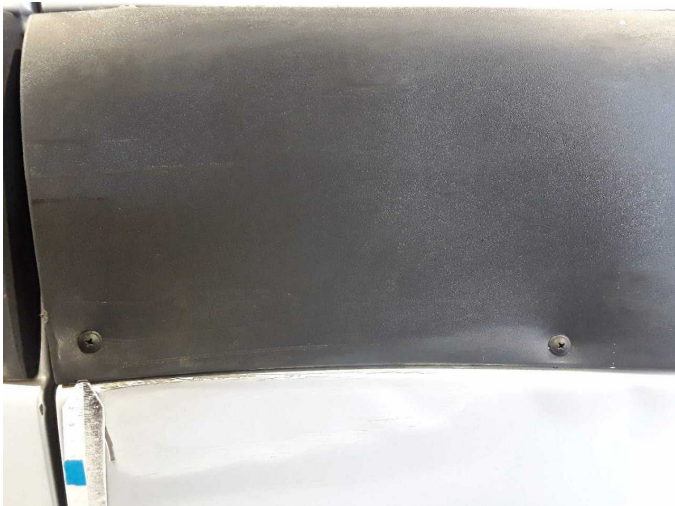
| Nr. | Bauteilgruppe | Beschreibung | Kosten (netto) | Minderwert |
|---|---|---|---|---|
| 15 | Schiebetür rechts | Schutzleiste - beschädigt - erneuern | 0,00 € | 0,00 € |

**Beschädigung 15:** Schiebetür rechts: Schutzleiste - beschädigt - erneuern

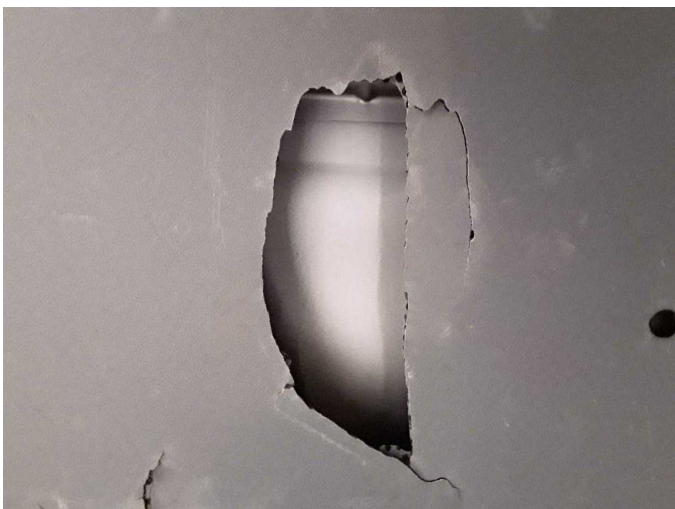
**Beschädigung 26:** Verkleidungen/Abdeckungen: Laderaumverkleidung links - beschädigt - erneuern

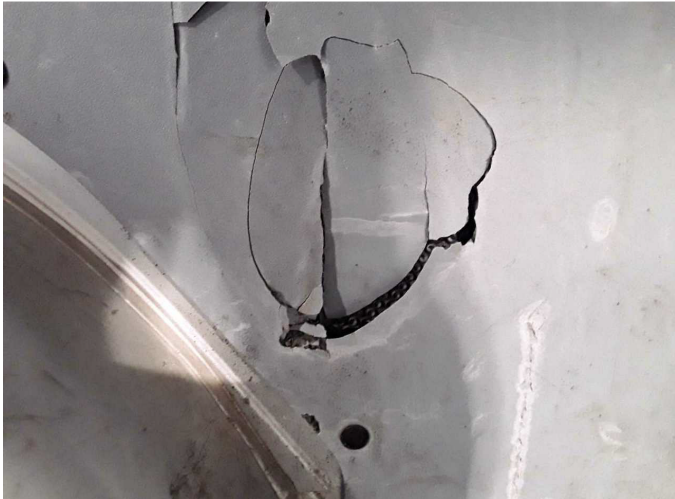
**Beschädigung 26:** Verkleidungen/Abdeckungen: Laderaumverkleidung links - beschädigt - erneuern
