**Fahrzeug:** FORD S-MAX 2.5 Duratec FHEV Edition Van5-türig 2488 ccm 190 PS / 140 KW bleifrei 0-Gang Automatik

| Amtliches Kennzeichen: | HD -OG 2018 | Fahrgestell-Nummer: | WF0JXXWPCHEMA55576 |

Inspection date: 15 Jul 2026  
**Protocol number: 46517648**  
Delivery date: 15 Jul 2026

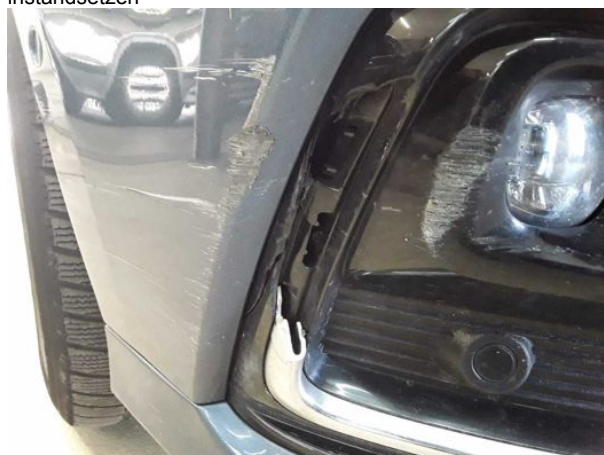
**Beschädigung #6:** Verkleidungen/Abdeckungen: Verkleidungen/Abdeckungen (Chromleiste) - gebrochen /
