# MOBILITY CONCEPT

LVV Nr                      5313569  
Hersteller                Opel  
Model                      Combo / Combo Life  
Variante                    Ultimate 1.2 Direct Injection Turbo  
Listenpreis                28.823,52  
VIN                         W0VERHNS3NJ762898  
Erstzulassungsdatum    1.2.2023  
Kennzeichen              M JA3510

# Zustandsbericht/Minderwertgutachten-Leasing

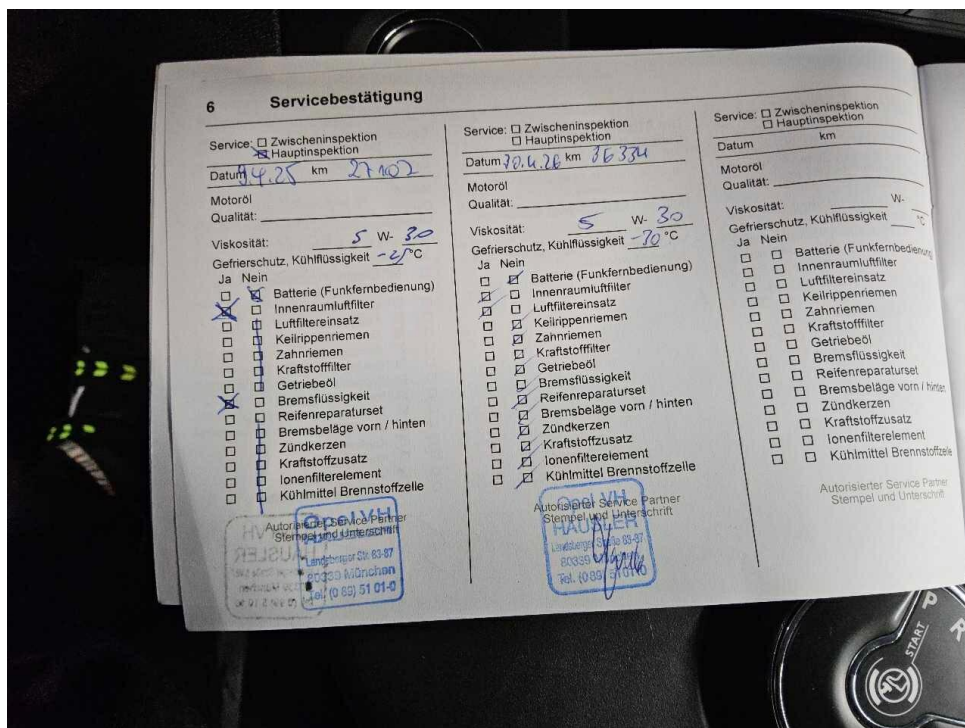
Bild 13 : Wartungsnachweis

Wartungsnachweis: vollständig  
 letzte Wartung: am 20.04.2026 bei Kilometerstand 36.334  
 bis Wartung verbleiben: 16.680 km (zum Besichtigungszeitpunkt)
