# Zustandsbericht / Minderwertgutachten

Mobility Concept GmbH, Grünwalder Weg 34, 82041 Oberhaching  
06.08.2026

| Hersteller | PORSCHE | Typ / Verkaufsbez. | 911 Carrera PDK |
| Sitzplätze | 4 | Fahrzeug-Ident.-Nr. | WP0ZZZ99ZNS201185 |

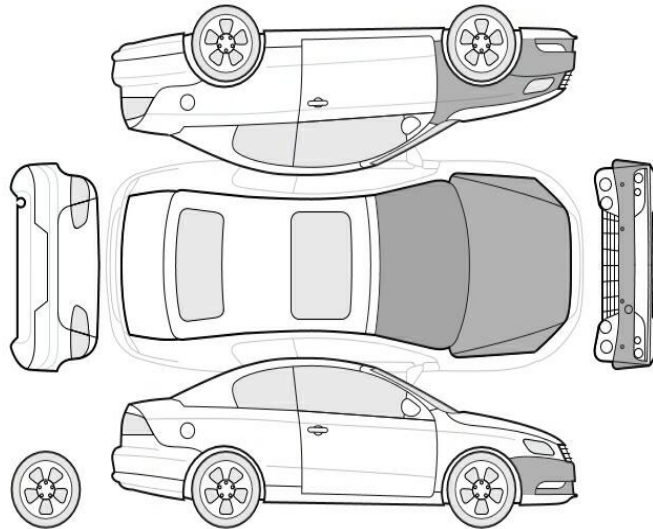
1. Sitzrückenlehne vorne rechts, Druckstelle, smart repair (Bild 28, 29)
2. Seitenverkleidung hinten rechts, Druckstelle, smart repair (Bild 30, 31)
3. Zierleiste Armaturenbrett, verschrammt, erneuern (Bild 32, 33, 34)
4. Stoßfänger vorne Lackierung, zerkratzt, smart repair (Bild 14, 15, 16, 17)
5. Motorhaube Lackierung, Umweltschaden, lackieren (Bild 19, 20, 21, 22)
6. Kotflügel vorne links Lackierung, Umweltschaden, lackieren (Bild 26, 27)
7. Dach Lackierung, Umweltschaden, lackieren (Bild 18, 23, 24, 25)
