C 220 d

0.10. Fahrzeug-Identifizierungsnummer:

LVV Nr 363006  
Hersteller Mercedes-Benz  
Model C-Class  
Variante Avantgarde Line C 220 D MHEV  
Listenpreis 53.520,00  
VIN W1K2062041F021875  
Erstzulassungsdatum 1.2.2022  
Kennzeichen E CF4276

# Zustandsbericht / Minderwertgutachten

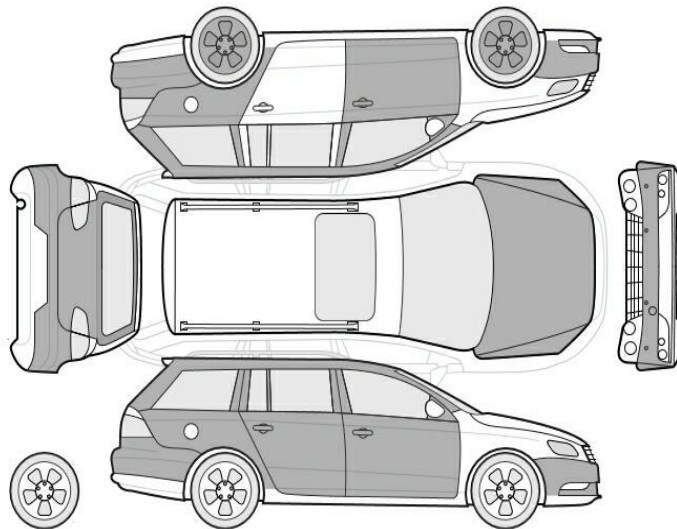
1. Winterräder, verschrammt, erneuern (Bild 15, 16, 17, 18, 19, 20, 21)
2. Windschutzscheibe, Steinschlag mit Rißbildung, erneuern (Bild 24, 25)
3. Sitzbezug, Fahrersitz, verschrammt, erneuern (Bild 22)
4. Felge, hinten rechts, Lackierung, zerkratzt ( Minderwert ) (Bild 26, 27)
5. Felge, vorne links, Lackierung, zerkratzt ( Minderwert ) (Bild 28, 29)
6. Laderaum, Tierhaare, prüfen und Befund festlegen, Schadenerweiterung möglich (Bild 14)

7. Felgenanschlag, ( Vermessung ),  
prüfen und Befund festlegen,  
Schadenerweiterung möglich
8. Motorhaube Lackierung, viele  
Steinschläge, lackieren mit  
Lackaufbau (Bild 30, 31, 32)
9. Seitenteil hinten rechts Lackierung  
oberhalb, verschrammt, lackieren mit  
Lackaufbau (Bild 23)
