LVV Nr 4504843  
Hersteller Seat  
Model Ateca  
Variante FR 2.0 TDI  
Listenpreis 35.516,80  
VIN VSSZZZ5FZN6524533  
Erstzulassungsdatum 1.5.2022  
Kennzeichen M SW2727

# Zustandsbericht / Minderwertgutachten

Mobility Concept GmbH, Grünwalder Weg 34, 82041 Oberhaching  
04.05.2026

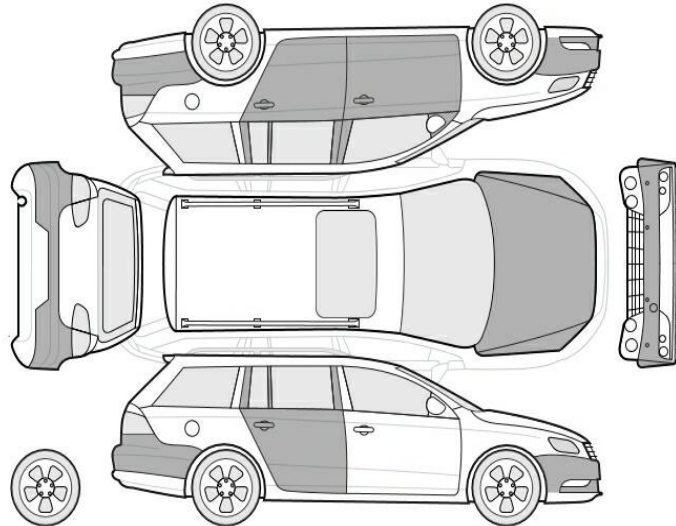
1. Fz. mit Hagelschaden Dach mit Holmen, Heckklappe mit Spoiler ggf. GA anfordern, prüfen und Befund festlegen, Schadenerweiterung möglich (Bild 15, 16, 17, 18, 19, 20)
2. Tür hinten rechts Lackierung, verschrammt, lackieren mit Lackaufbau (Bild 14)
3. Stoßfänger vorne Lackierung, verschrammt, smart repair (Bild 13)
