## Zustandsbericht

| Berichtsnummer : | 0000000928659-DE968 | | |

#### Kia EV6 (CV)(2021->) GT-Line 4WD

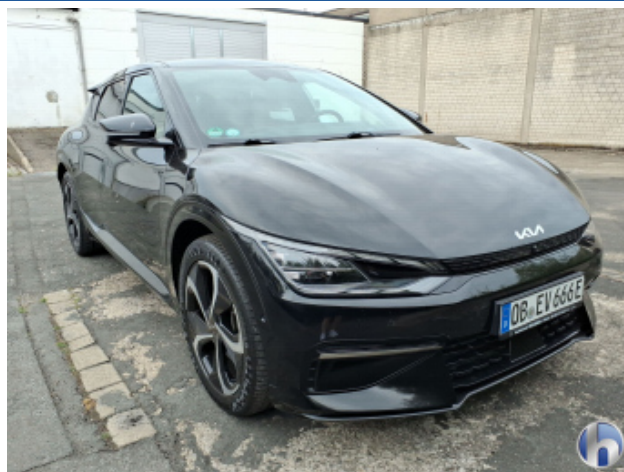
Vorne rechts

| | Bauteil | Schaden | Rep.-Art |
|---|---|---|---|
| 1. | Kotflügel Vorne - Rechts | Kratzer | Smart Repair |
