# Zustandsbericht/Minderwertgutachten-Leasing

Auftraggeber: Mobility Concept GmbH, Grünwalder Weg 34, 82041 Oberhaching  
Besichtigung: 16.06.2026

| Marke | CUPRA | Typ / Verkaufsbez. | Leon Sportstourer 2.0 TSI |
| Sitzplätze | 5 | Fahrzeug-Ident.-Nr. | VSSZZZKL7PR046342 |

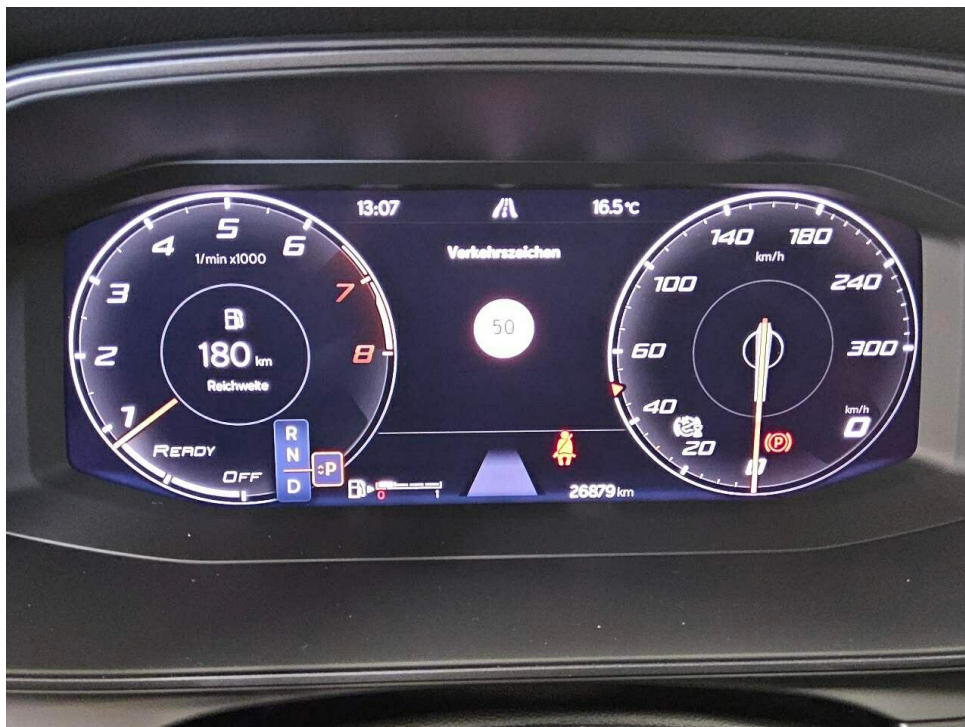
Bild 6 : Kombiinstrument (betriebsbereit) mit Km-Stand

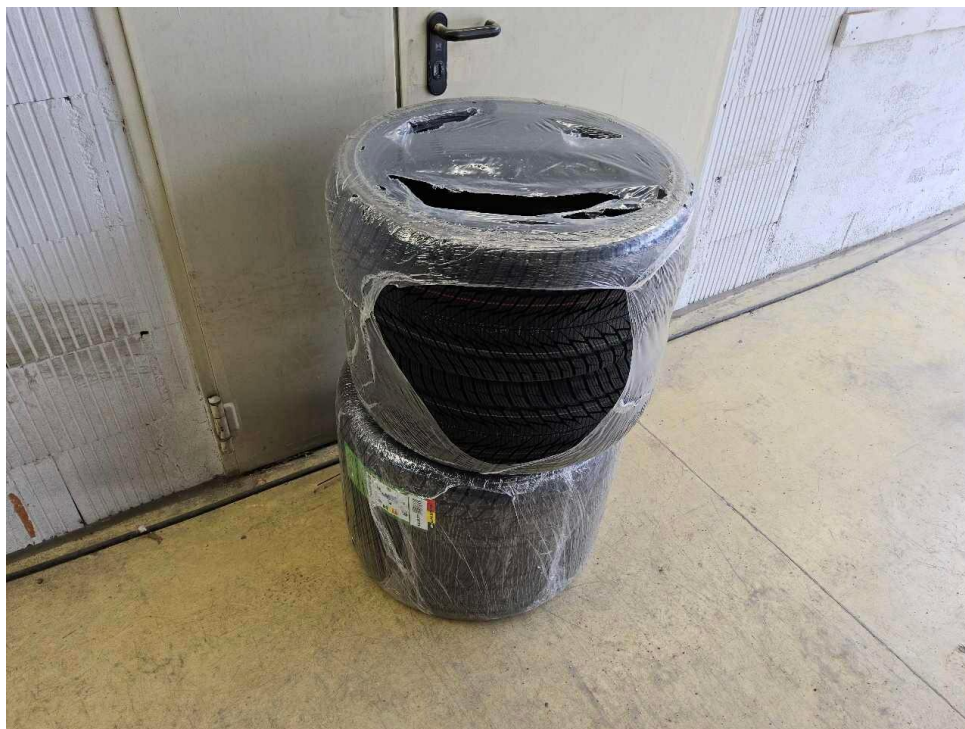
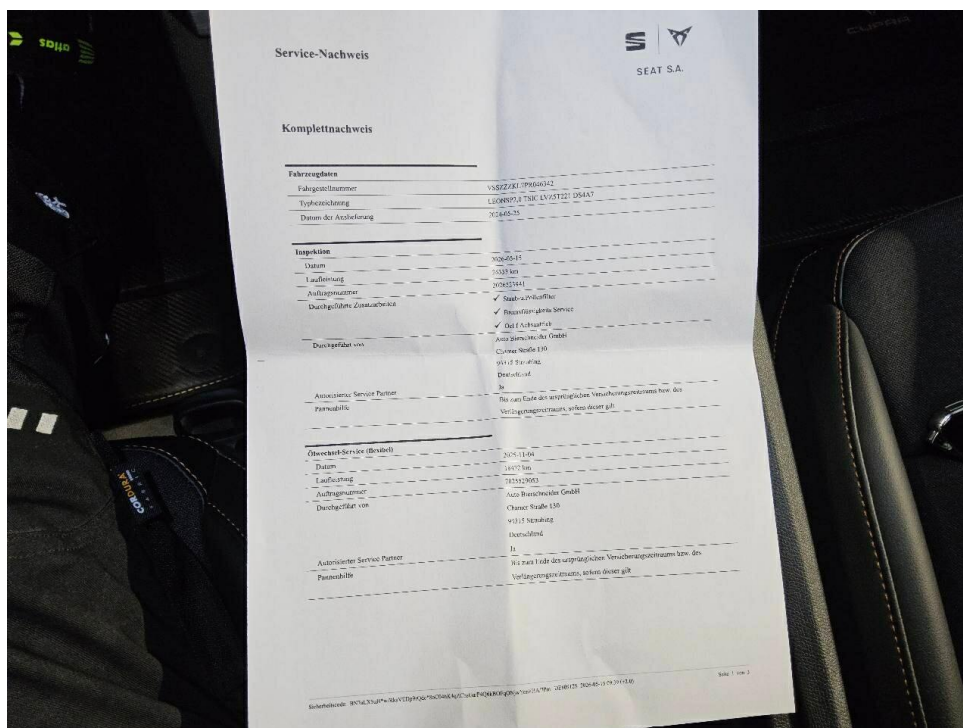
Bild 14 : Wartungsnachweis

Wartungsnachweis: digital  
letzte Wartung: am 15.05.2026 bei Kilometerstand 26.333  
bis Wartung verbleiben: 10.800 km (zum Besichtigungszeitpunkt)
