0.2.1 Handelsbezeichnung:X3 xDrive20d

0.10 Fahrzeug-Identifizierungsnummer:WBA15BZ070N212866

# Zustandsbericht/Minderwertgutachten-Leasing

Mobility Concept GmbH, Grünwalder Weg 34, 82041 Oberhaching  
30.06.2026

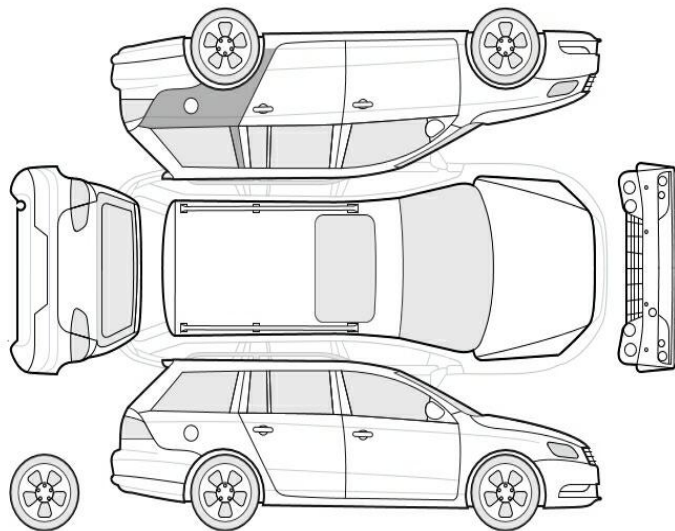
## Nicht akzeptierter Zustand / Ausstehende Reparaturen

1. Sitzbezug vorne rechts, beschädigt, smart repair (Bild 16, 17)
2. Winterradsatz laut Hauptuntersuchung nicht kompatibel, prüfen und Befund festlegen, Schadenerweiterung möglich
3. LM-Felge vorne rechts (Winter), verschrammt, smart repair (Bild 21)
4. Hagelschaden, (Bild 22, 23, 24, 25, 26, 27, 28, 29, 30, 31, 32, 33)
5. Seitenteil hinten links, mehrfach eingedellt, instandsetzen und lackieren mit Lackaufbau (Bild 18, 19, 20)
