FORD TRANSIT KASTEN (TTS)(2019->) E 350 L3 TREND ELEKTROMOTOR 135 KW KASTEN HOCHRAUM STANDARD

VIN: WF0EXXTTRBPY80693

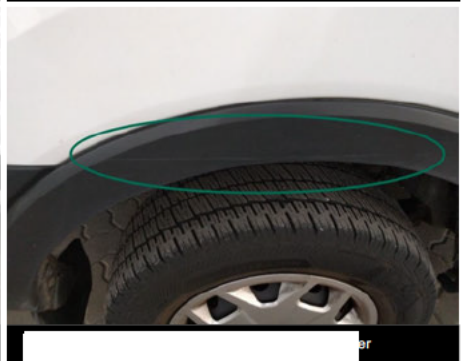
Zierleiste Seitenwand / Hinten Rechts  
Lackiert : Nein / Verchromt : Nein

Gebrochen

Zierleiste Seitenwand / Hinten Rechts / Gebrochen

Ersetzen

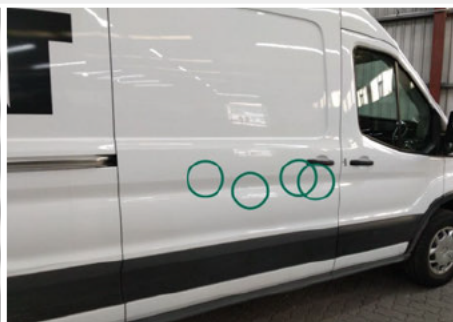
021 Tür / Rechts<sup>3</sup>  
Mit Fenster : Nein

Delle

<sup>3</sup> 4x Delle

Tür / Rechts / Delle

Smart Repair

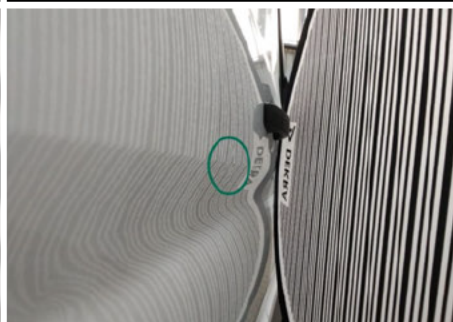
Tür / Rechts / Delle

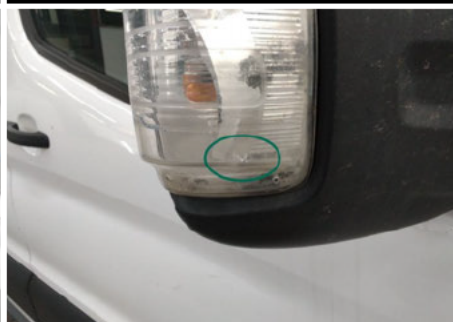
023 Blinker / Rechts

Gebrochen

Blinker / Rechts / Gebrochen

Ersetzen

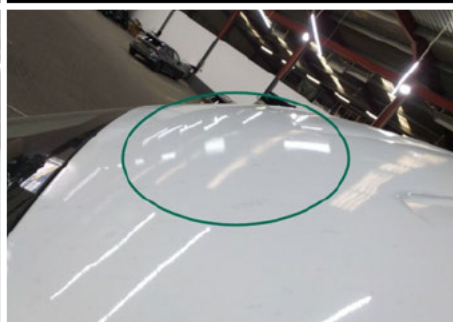
Dach / Vorne<sup>4</sup>  
Sonnendach : Nein

Schlecht Repariert

<sup>4</sup> Lackbild mager

Reparierter VS Dach V

Dach / Vorne / Schlecht Repariert

Lackieren

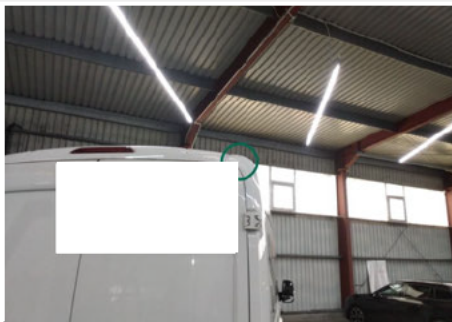
Säule / Oben Hinten Rechts<sup>5</sup>

Delle

Säule / Oben Hinten Rechts / Delle

Reparieren

<sup>5</sup> D + Dichtnaht erneuern

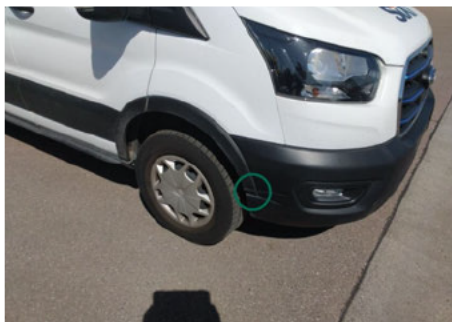
Kotflügelzierleiste / Vorne Rechts  
Verchromt : Nein

Kratzer

Kotflügelzerleiste / Vorne Rechts / Kratzer

Smart Repair
