PROTOKOLLNUMMER: 44659037

Gutachten

W1VFFBEZ9RP667951

Betreff	[REDACTED]
Auftrag durch	[REDACTED] [REDACTED] [REDACTED]
Besichtigungsdatum / Ort	24.03.2026
Fahrzeugart	Transporter
Hersteller	Mercedes-Benz
Modell / Verkaufsbezeichnung	Sprinter 211 CDI Hochdach
Schlüssel-Nummern HSN / TSN	2222 BFE 08141
Fahrzeug-Identnummer	W1VFFBEZ9RP667951
Anzahl Besitzer	1
Erstzulassung	28.12.2023
Nächste HU	01/2026
Fahrzeug Dokumente	Zum Zeitpunkt der Besichtigung lagen die Zulassungsbescheinigung Teil 1 (Schein) sowie die Zulassungsbescheinigung Teil 2 (Brief) vor. (Kopie) ZB Teil 1 (Schein) nicht entgegen genommen
Nummer ZB2	HB930398
Fahrzeug Kennzeichen	Kennzeichen nicht entgegen genommen
Laufleistung	98.060 km / abgelesen
Farbe / Farbcode	9147 arktikweiß
Antriebsart	Frontantrieb
Kraftstoffart	Diesel
Hubraum / Leistung	1.950 ccm/ 84 kW
Zylinder / Schadstoffklasse	4 / EURO6;WLTP;AR;PI/CI;N1 III, N2
zul. Gesamtgewicht (kg)	3.000
zul. Nutzlast (kg)	918
Maße (L/B/H)	5932 x 2020 x 2638

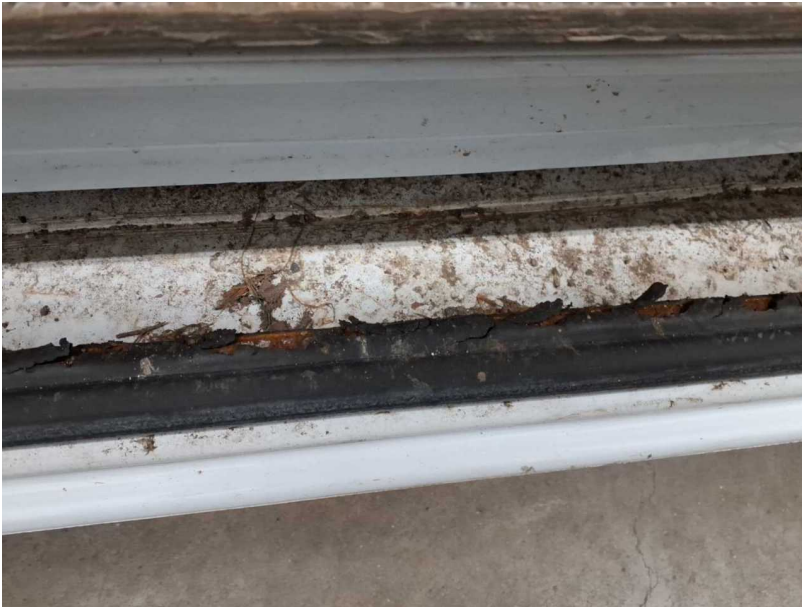
Beschädigung #7: Schiebetür rechts: Türdichtung - gebrochen / gerissen - erneuern

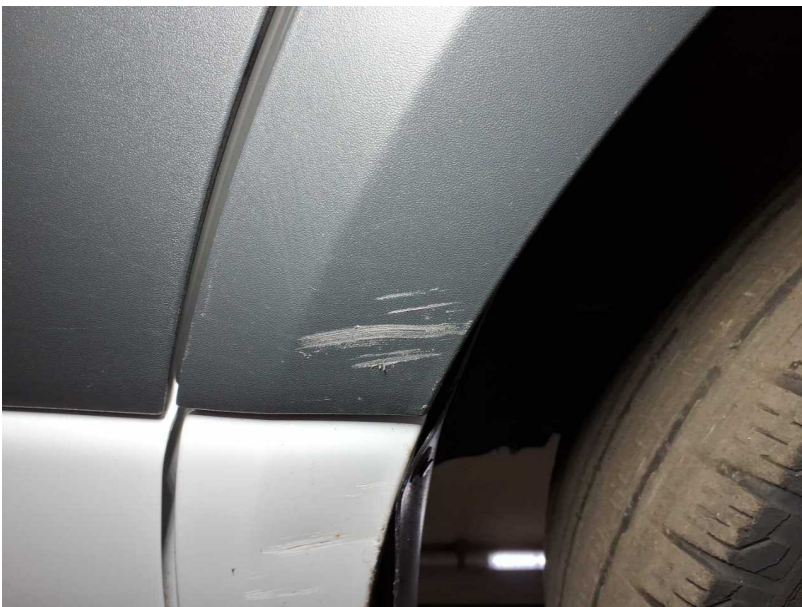
Beschädigung #19: Kotflügel rechts: Kotflügel rechts (Beplankung und Schutzleiste) - verformt - erneuern

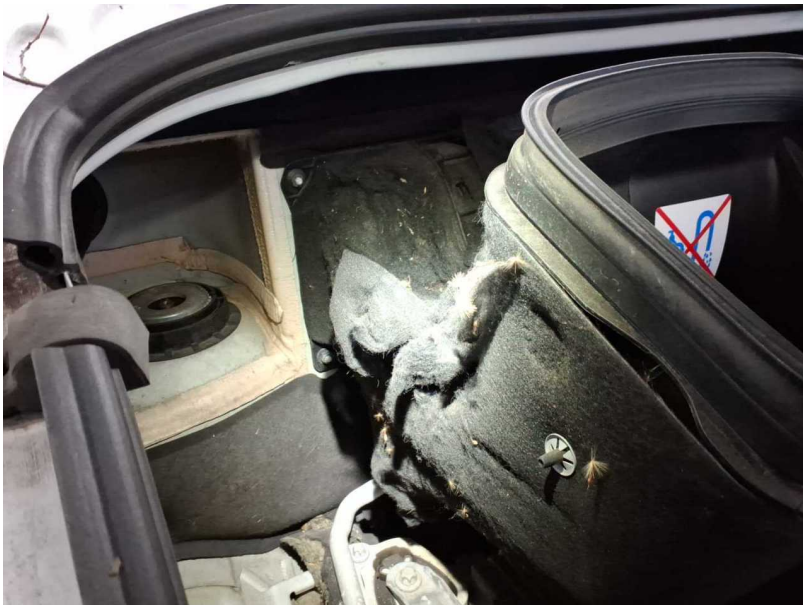
Beschädigung #20: Fahrerhaus: Dämmmatte (2x, Kostenausweitung möglich) - Marderschaden - erneuern

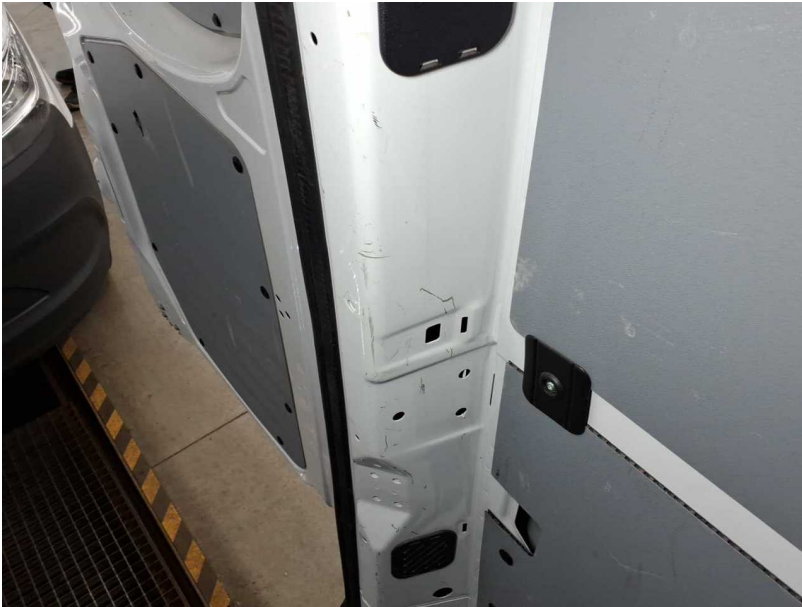
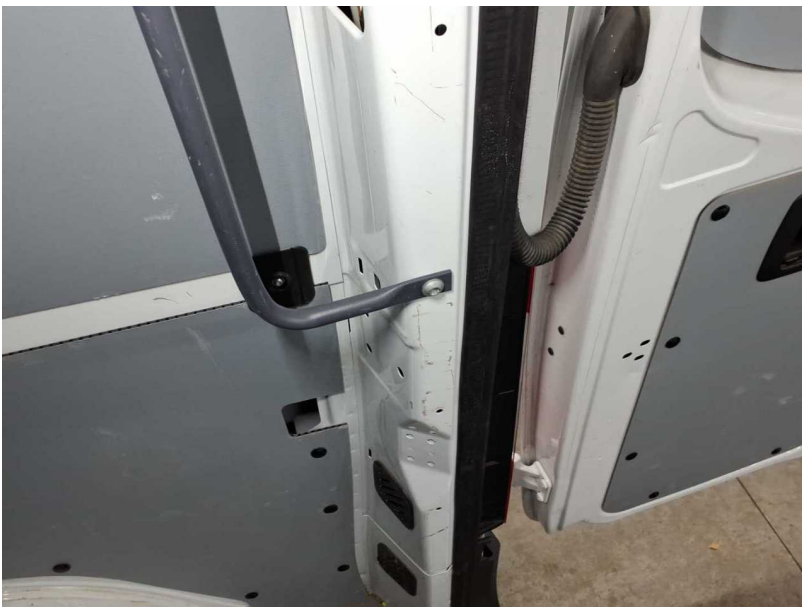
Beschädigung #31: Laderaum/Fahrgastraum: Laderaum/Fahrgastraum - beschädigt - instandsetzen und lackieren

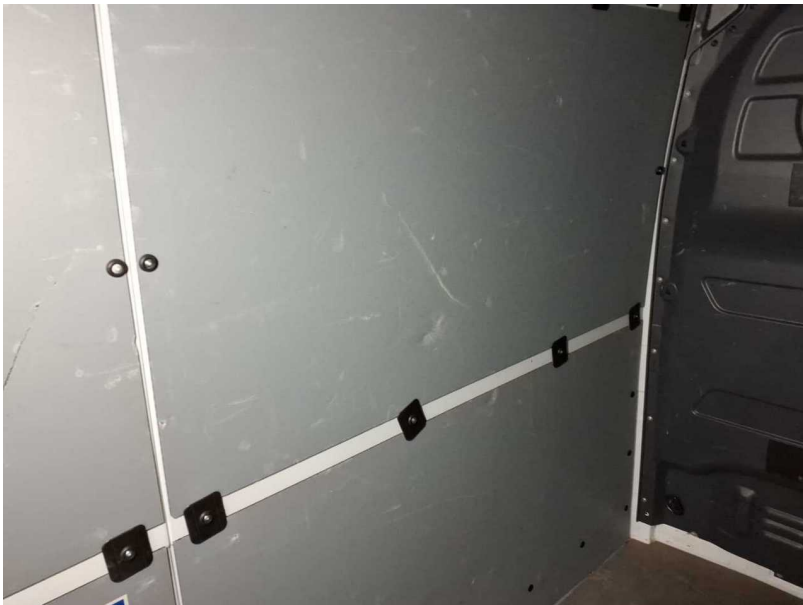
Beschädigung #35: Verkleidungen/Abdeckungen: Laderaum (10x) - gebrochen / gerissen - erneuern

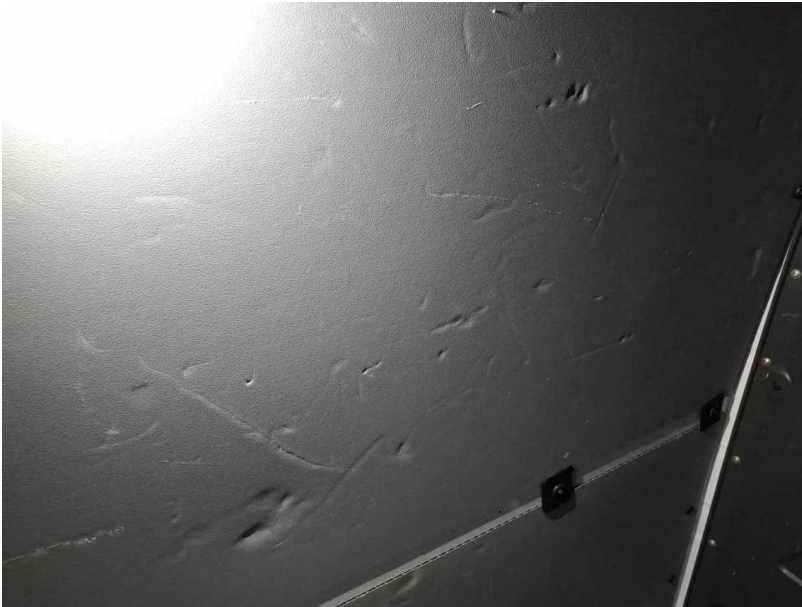
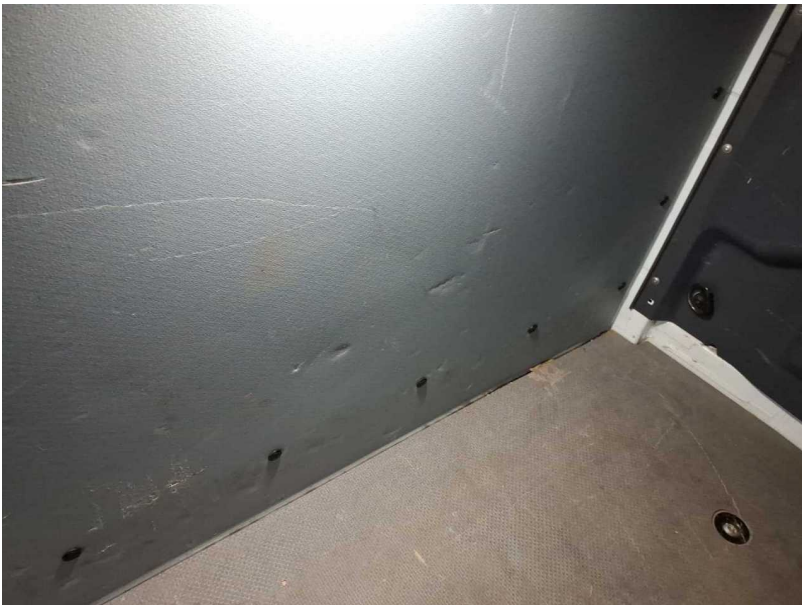
Beschädigung #35: Verkleidungen/Abdeckungen: Laderaum (10x) - gebrochen / gerissen - erneuern

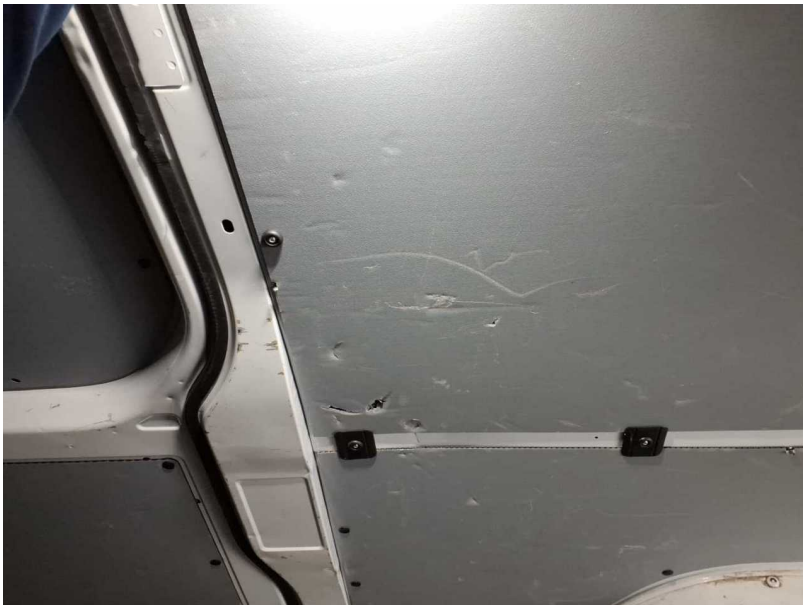
Beschädigung #35: Verkleidungen/Abdeckungen: Laderaum (10x) - gebrochen / gerissen - erneuern

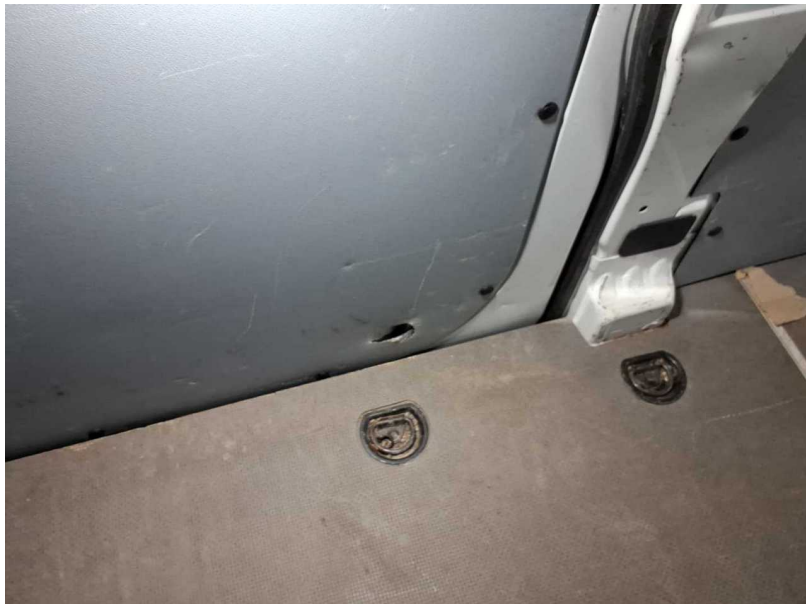
Beschädigung #35: Verkleidungen/Abdeckungen: Laderaum (10x) - gebrochen / gerissen - erneuern

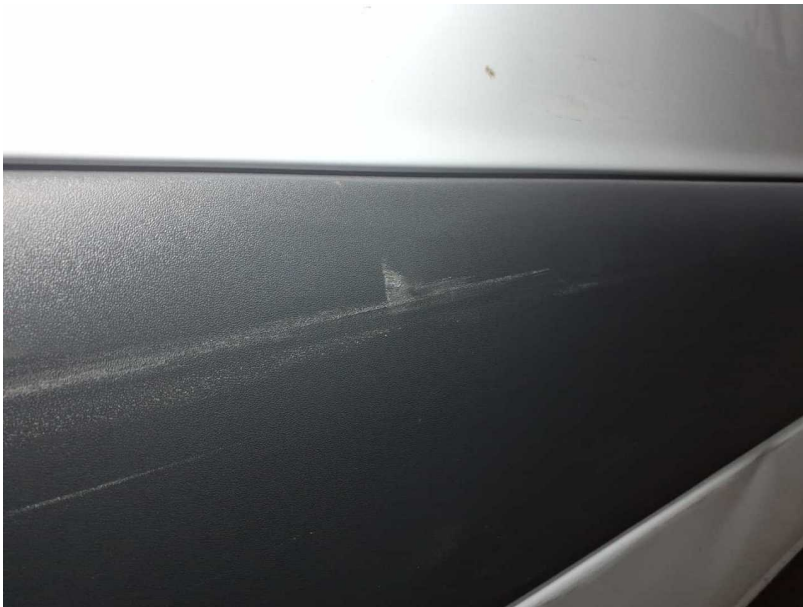
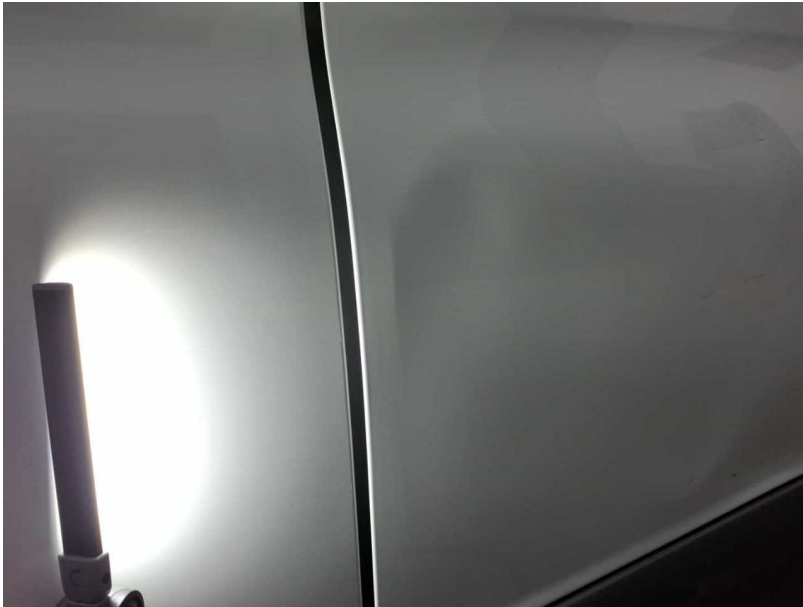
Beschädigung #37: Schiebetür rechts: Schiebetür (+ Schutzleiste) - verformt - erneuern

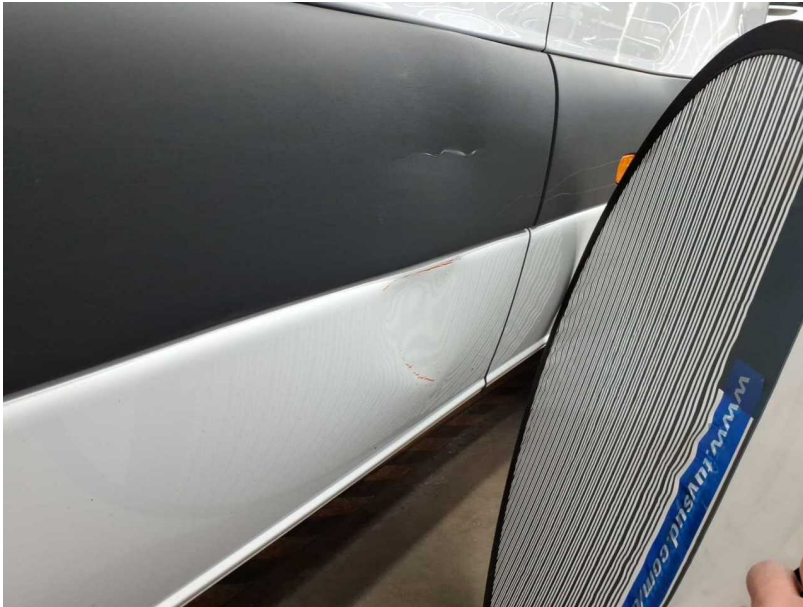
Beschädigung #38: Seitenwand links: Seitenwand Mitte (+ Beplankung inst. + Schutzleiste ersetzen) - Delle(n) - erneuern
