W1V44781113960429

## Zustandsbericht

Inspection date: 25 Jun 2026  
**Protocol number: 46162465**  
Delivery date: 25 Jun 2026

**Fahrzeug:** **MERCEDES V-Klasse V 220 d Aut. RISE kompakt Van4-türig 1950 ccm 163 PS / 120 KW Diesel Automatik**

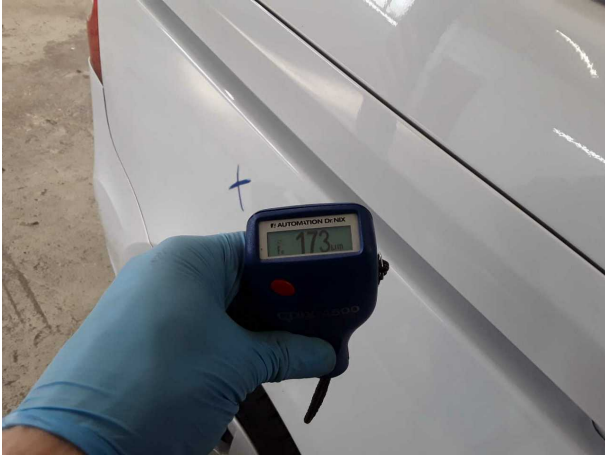
**Nachlackierung 1:** Seitenwand rechts, Tür hinten rechts
