LVV Nr 478240  
Hersteller Mercedes-Benz  
Model C-Class  
Variante Avantgarde Line C 200 D MHEV  
Listenpreis 49.600,00  
VIN W1KAH0DB6TF209209  
Erstzulassungsdatum 1.6.2025  
Kennzeichen K CC2802

Schadensfälle der int. Belegnummer: 478240

# Zustandsbericht / Minderwertgutachten

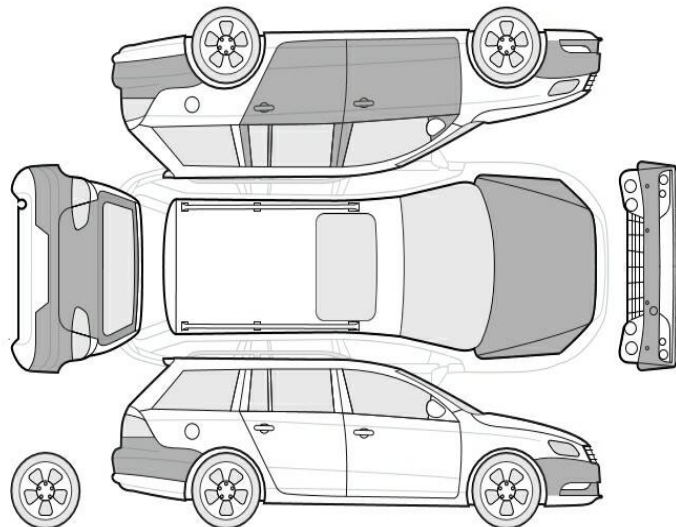
### Nicht akzeptierter Zustand / Ausstehende Reparaturen

1. Windschutzscheibe Steinschlag mit Rissbildung, erneuern (Bild 16, 17)
2. Heckklappe Lackierung, zerkratzt, lackieren mit Lackaufbau (Bild 14, 15)
