## Zustandsbericht

| Berichtsnummer : | 0000000924109-DE968 | | |

#### Hyundai Kona (OS)(2017->) Trend Elektro 2WD

| Erstzulassung / Baujahr: | 15.06.2023 / 2023 | Besichtigungsdatum/-ort: | 09.06.2026 11:49 78665<br>Frittlingen |

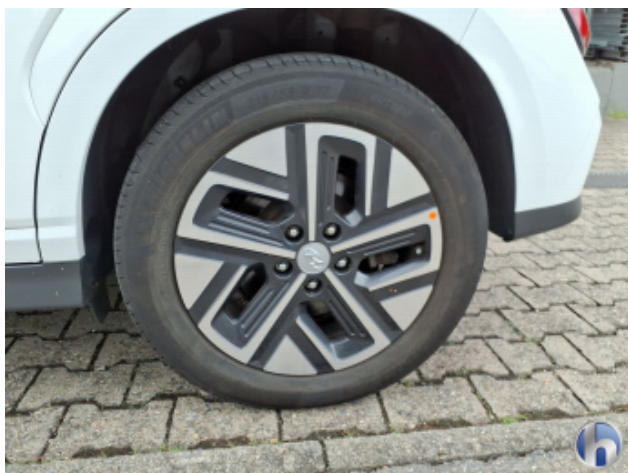
Bereifung

| Reifenart / Felgentyp: | Sommerreifen | Aluminium original |
|---|---|---|
| 1. Achse - links / Zust. | Michelin | 215/55/R17/-V 5 mm |

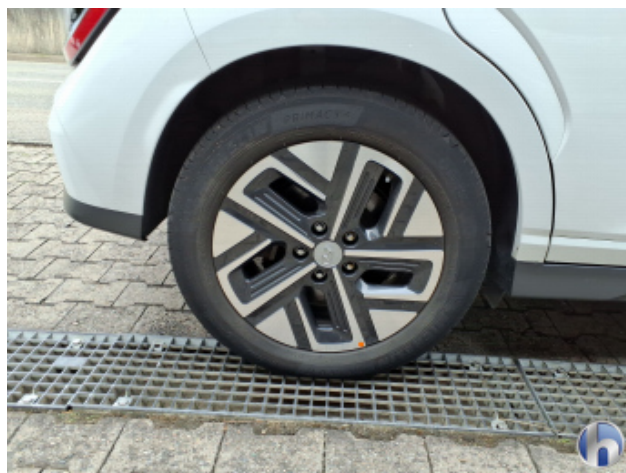
Bereifung

| Reifenart / Felgentyp: | Sommerreifen | Aluminium original |
|---|---|---|
| 1. Achse - rechts / Zust. | Michelin | 215/55/R17/-V 5 mm |

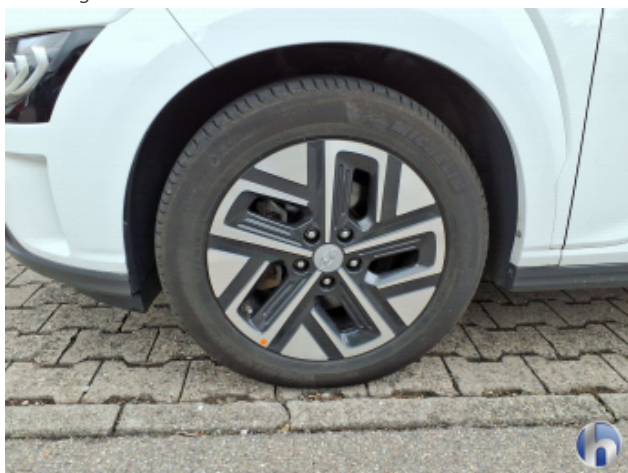
Bereifung

| Reifenart / Felgentyp: | Sommerreifen | Aluminium original |
|---|---|---|
| 2. Achse - links / Zust. | Michelin | 215/55/R17/-V 4 mm |

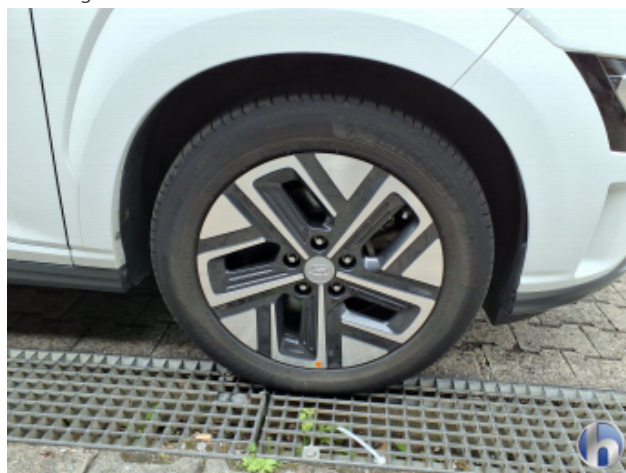
Bereifung

| Reifenart / Felgentyp: | Sommerreifen | Aluminium original |
|---|---|---|
| 2. Achse - rechts / Zust. | Michelin | 215/55/R17/-V 4 mm |
