# Wertgutachten

Protokollnummer: 47123206  
Auftrags-Nr / Referenz:  
Besichtigungsdatum: 09.07.2026  
Sachverständiger: Oliver Hase  
Besichtigung durch: Christian Kabbeck

| Hersteller / Modell | Mercedes-Benz Vito | | |

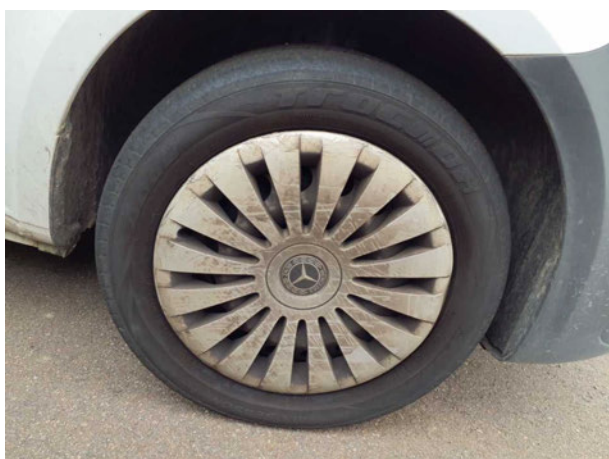
**Abbildung 11: Montierte Bereifung**

| Achse | Reifengröße | Reifentyp | Hersteller | Profiltiefe | Verkehrstauglichkeit |
|---|---|---|---|---|---|
| 1 | 225/55 R17 C | Ganzjahresreifen auf Stahl mit Radzierblende | unterschiedliche Hersteller | 0mm / 0mm | n.i.O. |
