## Zustandsbericht

| Berichtsnummer : | 0000000925122-DE968 | | |

#### Hyundai Kona (OS)(2017->) Prime Elektro 2WD

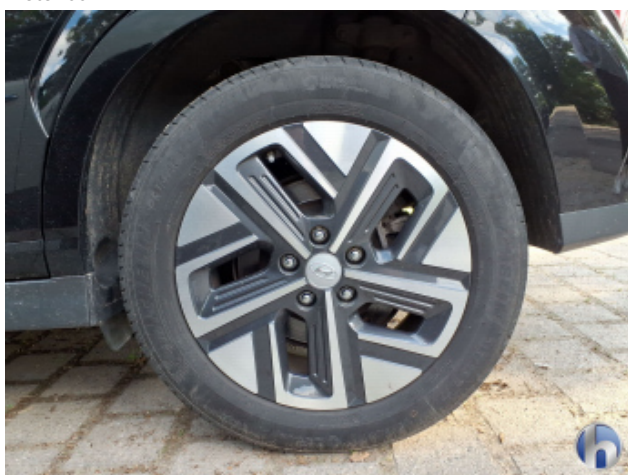
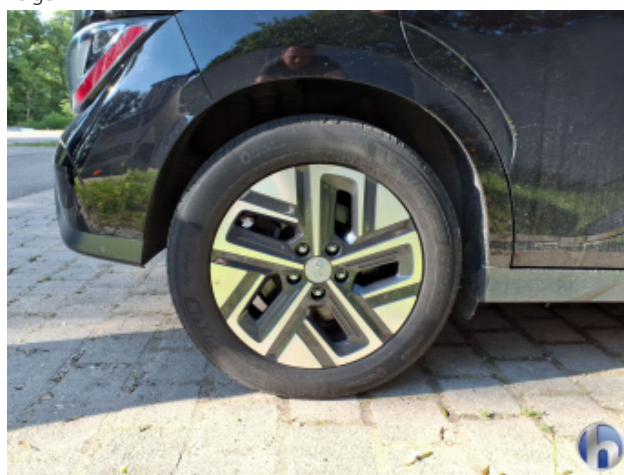
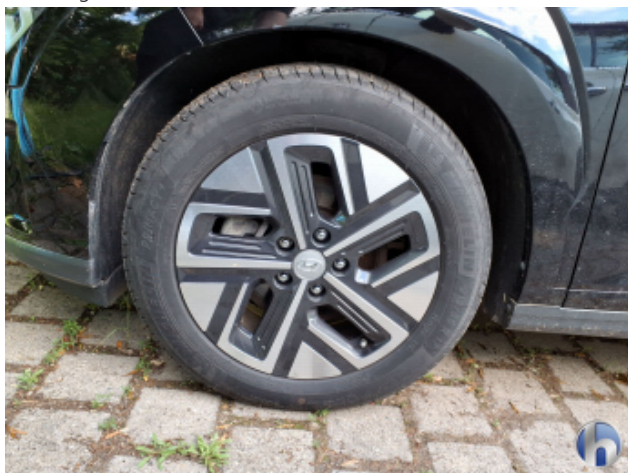
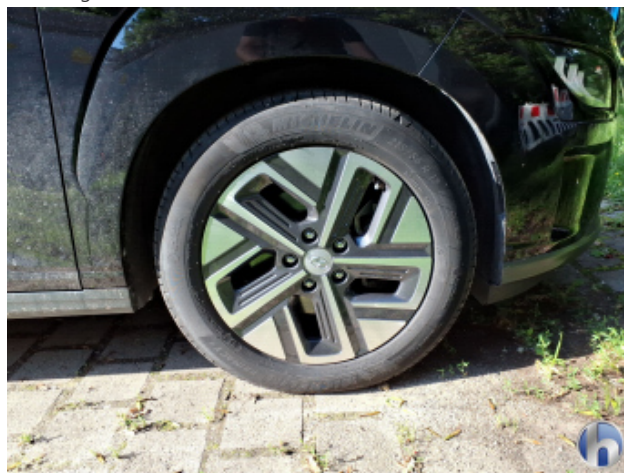
Bereifung

| Montierte Bereifung | | |
|---|---|---|
| 2. Achse - links / Zust. | <b>Michelin</b> | <b>215/55/R17-- 1.6 mm</b> |
| 2. Achse - rechts / Zust. | <b>Michelin</b> | <b>215/55/R17-- 1.6 mm</b> |
| Verkehrssicherheit: | <b>Nicht verkehrssicher</b> | |
