Gutachten

Zusammenfassung des Gutachtens:

Technische Daten und Fahrzeugbeschreibung:

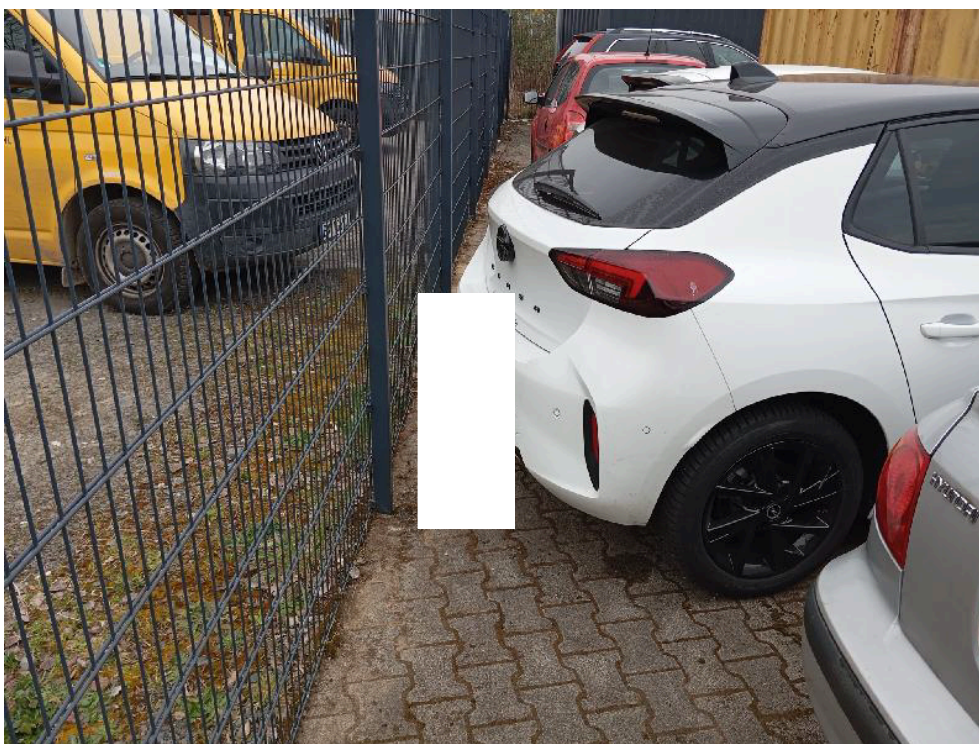
Besichtigungsbedingungen	nicht ausreichend, eingeschränkt, es stand keine Hebebühne / Hubmittel zur Verfügung
Nichtreparierte Vorschäden	Zum Zeitpunkt der Besichtigung konnten keine unreparierten Vorschäden (Altschäden) festgestellt werden.
Bemerkung	Aufgrund der Beschädigung am Kühlsystem wurde auf ein Motor Testlauf verzichtet.

Bild: 59 Besichtigungsbedingungen

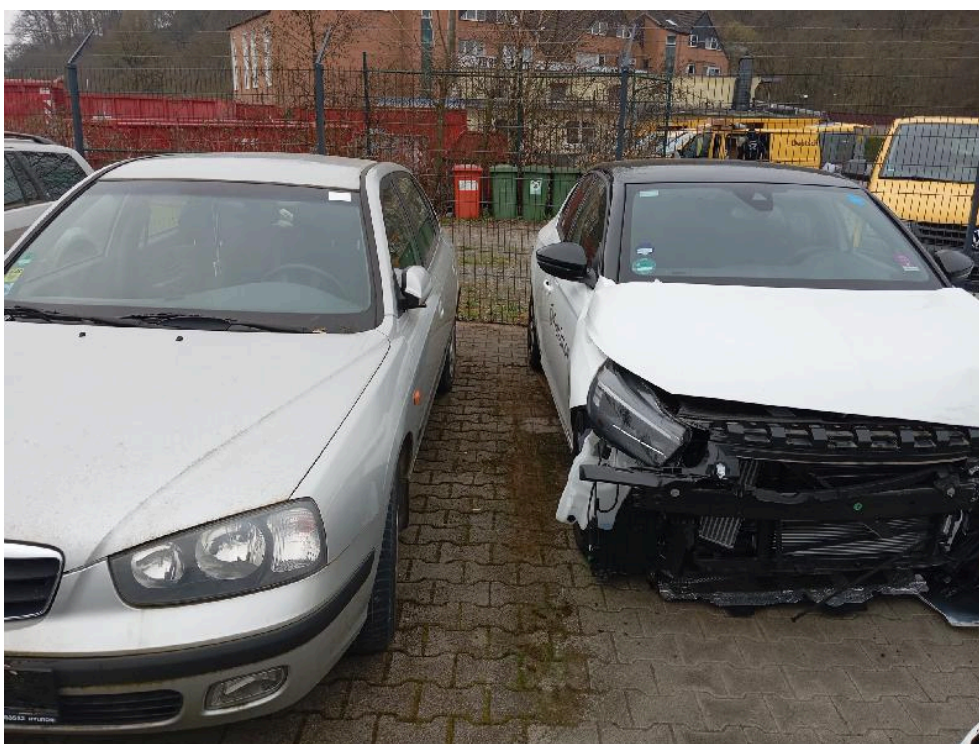
Bild: 60 Besichtigungsbedingungen
