# Zustandsbericht / Minderwertgutachten

Auftraggeber Mobilize Financial Services, eine Marke der RCI Banque S.A., Niederlassung  
Deutschland, Jagenbergstr. 1, 41468 Neuss  
Besichtigung 15.06.2026

| Hersteller | Renault | Typ / Verkaufsbez. | Espace VI (03.2023->) /<br>Espace VI 1.2 E-TECH<br>Hybrid 200 Iconic 7sz<br>(EU6e) |

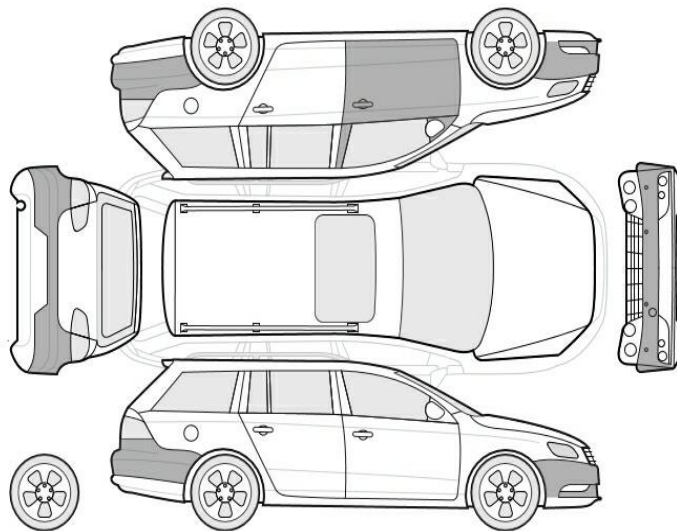
### Nicht akzeptierter Zustand / Ausstehende Reparaturen

1. Felge vorne rechts verschrammt  
glanzgedreht, Reparatur nicht  
zulässig, erneuern (Bild 12, 13)
2. Reifenflanke vorne rechts  
eingeschnitten, Gewebe sichtbar,  
erneuern (Bild 12)
3. Felge hinten links verschrammt  
glanzgedreht, Reparatur nicht  
zulässig, erneuern (Bild 15, 16)
4. Stoßfänger vorne Lackierung,  
verschrammt, smart repair
5. Stoßfänger hinten Lackierung,  
verschrammt, smart repair (Bild 14)
