Fahrzeugbeschreibung

Fahrzeug: FORD Tourneo Connect 1.5 EcoBlue 88kW Titanium Kompaktvan5-türig 1499 ccm 120 PS / 88 KW Diesel 6-Gang Manuell

Zustandsbericht

Besichtigungsdatum: 15.06.2026
Protokollnummer: 45957408
Anlieferungsdatum: 15.06.2026

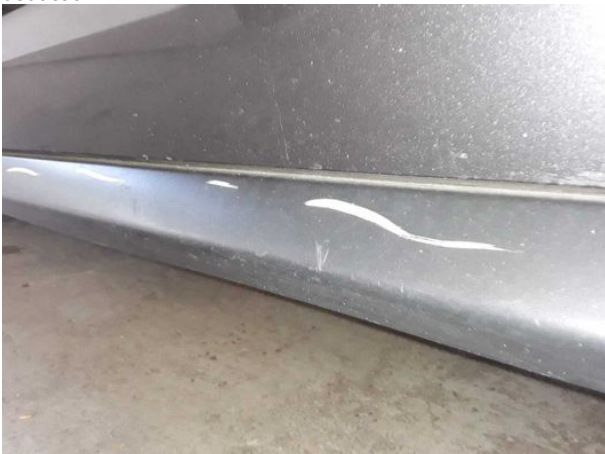
Damage #3: Sill - left side: Trim - Scratched - Loss in value

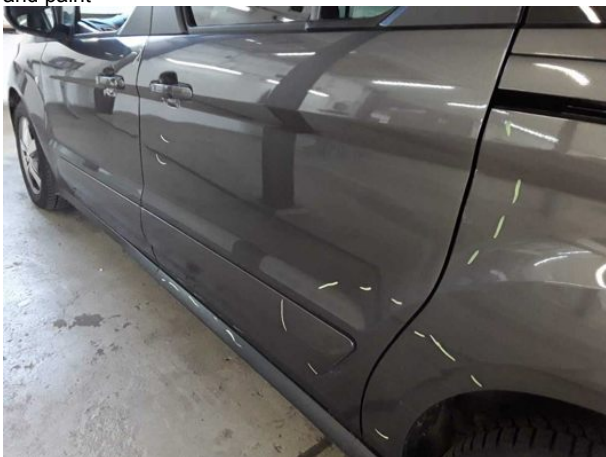
Damage #12: Sliding door - left side: Sliding door with glass pane...
Scratched - Repair and paint

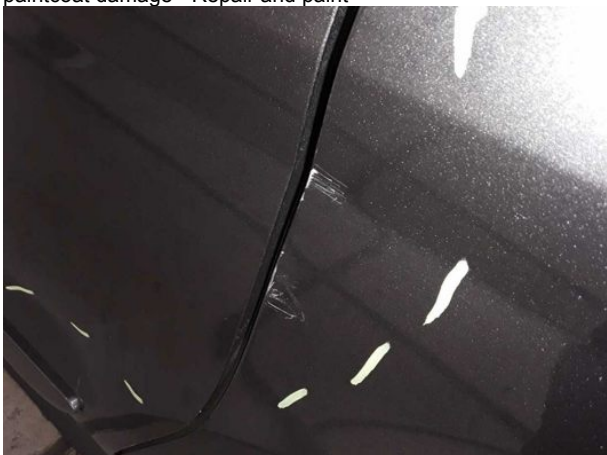
Damage #14: Side panel - rear left side: Side panel - Dent / paintcoat damage - Repair and paint

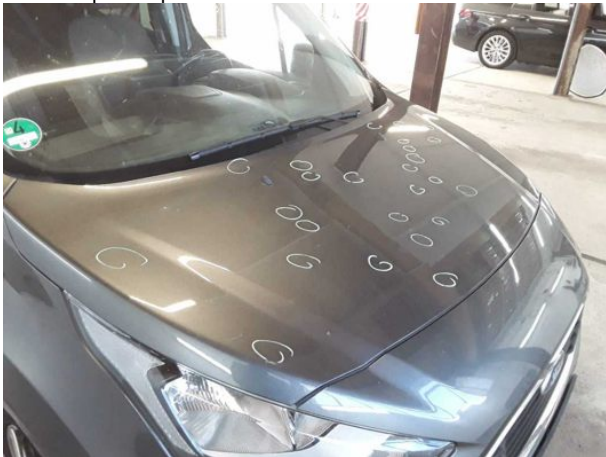
Damage #17: Body: Body (Mehrkosten möglich) - Damage by hail - Repair
