Halter		Besichtigungszustand	bedingt: Licht/Nässe/ Schmutz
Kennzeichen		Laufleistung (abgelesen)	73.632 km
Hersteller	Mercedes-Benz	Restlauf bis Service	0 Tag(e)
Typ/Modell	MERCEDES CLA CLA 250 DCT Coupé4-türig 1991 ccm 224 PS / 165 KW bleifrei 7-Gang Automatik	HU	
Fahrgestellnummer	W1K1183461N289300	Leistung / Hubraum	165 kW / 1.991 ccm
Erstzulassung	01.03.2022	Polster/Farbe	/
Letzte Wartung		Lackierung	Schwarz
Kraftstoffart	Benzin	Getriebe	Automatik

Zustandsbericht

Besichtigungsdatum: 22.06.2026
Protokollnummer: **46161276**

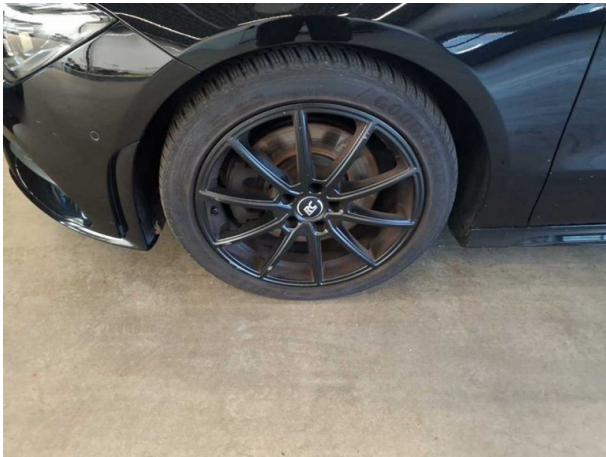
Abbildung 15: Montierte Bereifung

Achse	Reifengröße	Hersteller	Reifentyp	Profiltiefe	Verktgl.	Zul.
1	225/45 R18 95H XL	Goodyear	Winterreifen	4mm - 4mm	i.O.	n.i.O.
2	225/45 R18 95H XL	Goodyear	Winterreifen	7mm - 7mm	i.O.	n.i.O.
