# Zustandsbericht/Minderwertgutachten-Leasing

Auftraggeber: Mobility Concept GmbH, Grünwalder Weg 34, 82041 Oberhaching  
 Besichtigung: 28.04.2026

Erstzulassung	14.04.2022	Letzte Zulassung	14.04.2022
Hersteller	SEAT	Typ / Verkaufsbez.	Tarraco 2.0 TDI 4Drive DSG SCR FR
Aufbauart	Geländewagen	Türen	5
Sitzplätze	5	Fahrzeug-Ident.-Nr.	VSSZZZKNZNW008095
HSN / TSN	7593 / AQY	Schlüssel-Nr.	40851858
Km-Stand abgelesen	31756	Nächste HU §29 StVZO	04 / 2027
Energiequelle / Kraftstoff	Diesel	Zylinderanzahl	/ Reihenmotor
Leistung (kW)	147	Hubraum (ccm)	1968
Schadstoffklasse:	EURO6;WLTP;AP;PI/CI; M, Antriebsart		Allrad
	N1 I		
Getriebe / Gänge	Automatik / 7	Felgen	Leichtmetall
Farbe	Rot / Metallic	Polster / Farbe	Stoff / Schwarz
	Es wird unterstellt, dass die Gesamtleistung dem abgelesenen Km-Stand entspricht.

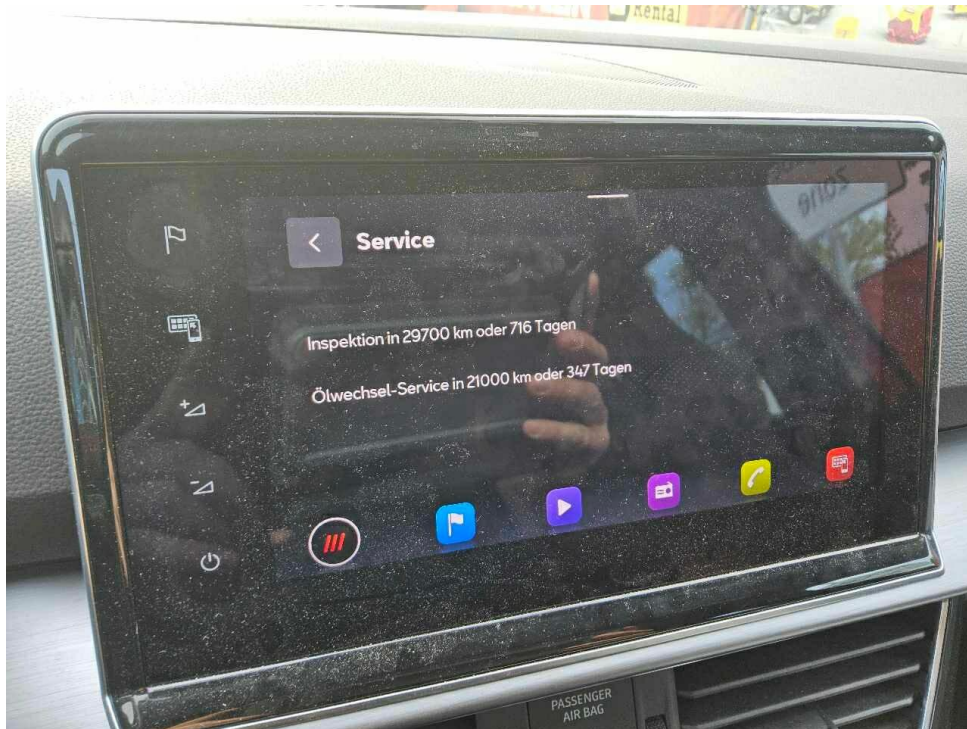
Bild 7 : Serviceintervallanzeige

Wartungsnachweis: digital  
letzte Wartung: am 14.04.2026 bei Kilometerstand 31.431  
bis Wartung verbleiben: 21.000 km (zum Besichtigungszeitpunkt)

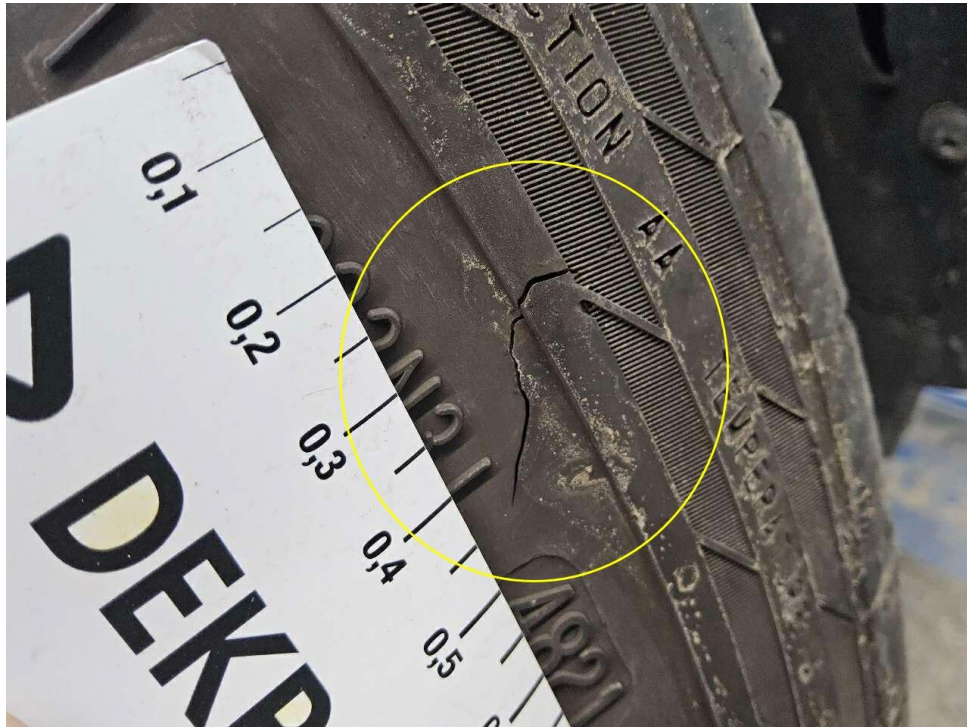
Bild 27 : Achse 1, Reifen Rechts 1

Profiltiefe	Art
vorne rechts	5 mm	SS
Legende		S/ Sommer /O Original /S Schaden
