## Zustandsbericht

| Berichtsnummer : | 0000000927744-DE968 | | |

#### Hyundai Kona (OS)(2017->) Basis Elektro 2WD

| Erstzulassung / Baujahr: | 22.06.2022 / 2022 | Besichtigungsdatum/-ort: | 26.06.2026 26121 Oldenburg |

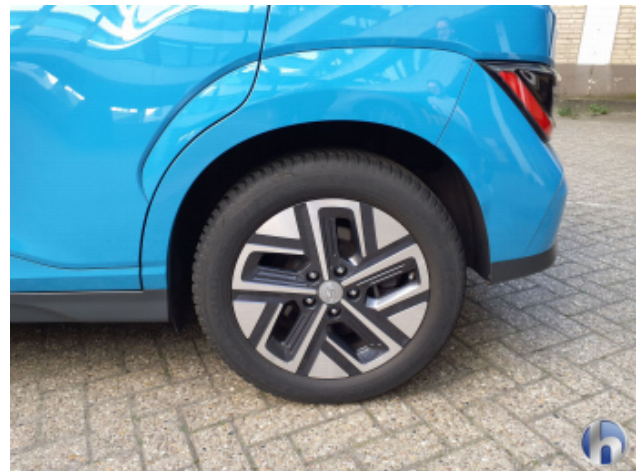
Felgen

| Montierte Bereifung | | |
|---|---|---|
| Reifenart / Felgentyp: | Allwetterreifen | Aluminium original |
| 2. Achse - links / Zust. | - | /// 5 mm |
| 2. Achse - rechts / Zust. | | /// 5 mm |
| 1. Achse - links / Zust. | | /// 3 mm |
| 1. Achse - rechts / Zust. | | /// 2 mm |
