## Zustandsbericht

<b>Kunde :</b>	<b>Allane SE</b>	<b>Amtl. Kennzeichen :</b>	<b>F-JK 101</b>
<b>Berichtsnummer :</b>	<b>000000926670-DE613</b>		
<b>Referenznummer:</b>	<b>31195194</b>

#### Hyundai Tucson (NX)(12.2020->) Select Mild-Hybrid 2WD

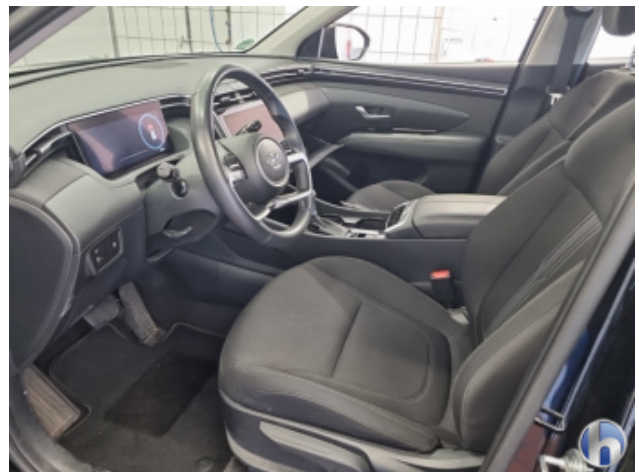
Innen

Bauteil	Schaden	Rep.-Art
3.	Innenraum	Verschmutzt	Reinigen

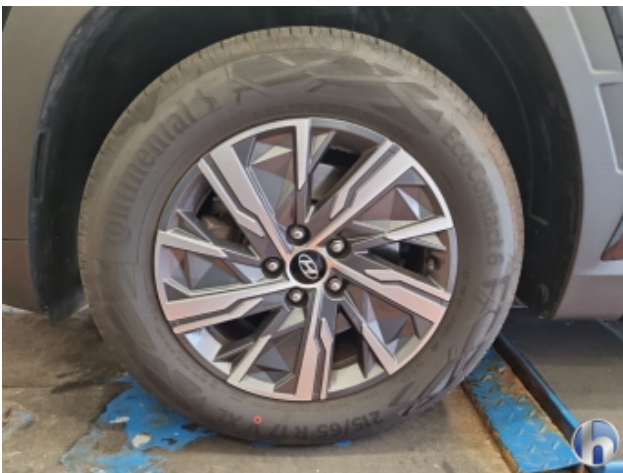
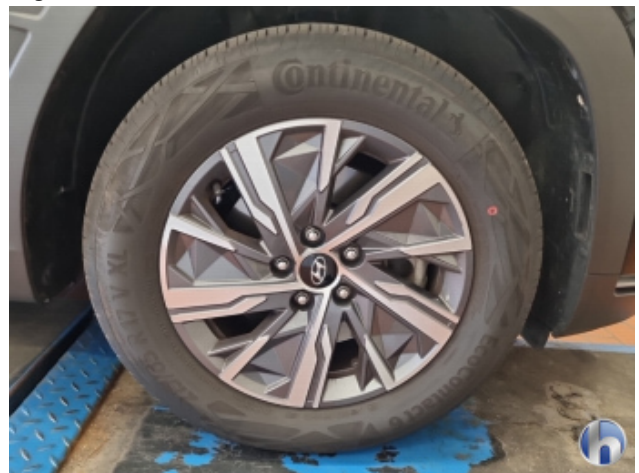
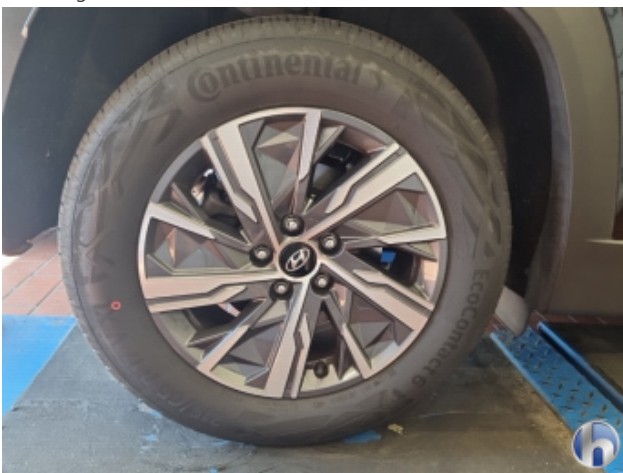
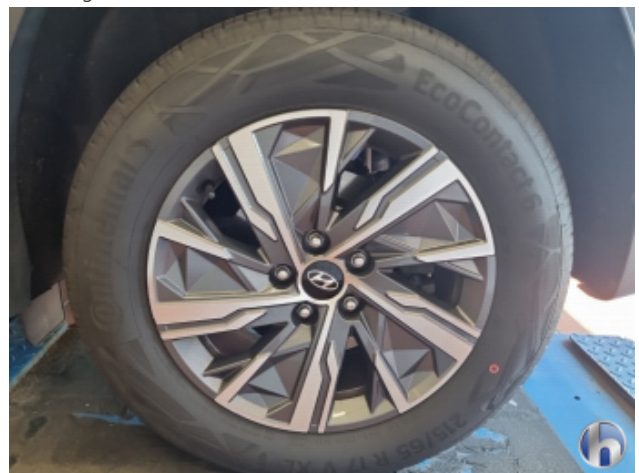
Bereifung

Reifenart / Felgentyp:	Sommerreifen	Aluminium original
1. Achse - links / Zust.	<b>Continental</b>	<b>215/65/R17/103V 5 mm</b>
1. Achse - rechts / Zust.	<b>Continental</b>	<b>215/65/R17/103V 5 mm</b>
2. Achse - links / Zust.	<b>Continental</b>	<b>215/65/R17/103V 5 mm</b>
2. Achse - rechts / Zust.	<b>Continental</b>	<b>215/65/R17/103V 5 mm</b>
Verkehrssicherheit:	<b>Verkehrssicher</b>
