W1K2938901F039400

## Zustandsbericht

Inspection date: 1 Jul 2026  
**Protocol number: 46278660**  
Delivery date: 1 Jul 2026

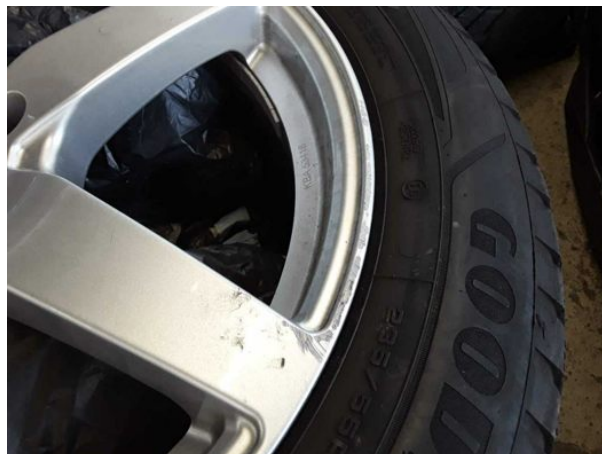
| No. | Component group | Description |
|---|---|---|
| 2 | 2nd wheel set | Alloy rim set - complete - Scratched - No deduction |

**Damage #2:** 2nd wheel set: Alloy rim set - complete - Scratch... - No deduction

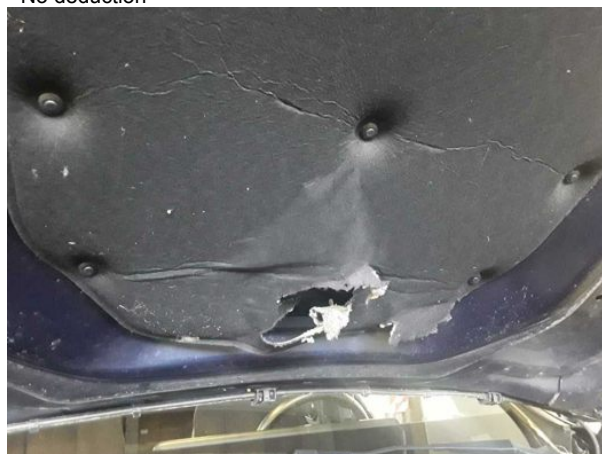
| No. | Component group | Description |
|---|---|---|
| 4 | Bonnet | Insulation lining - Damage caused by marten / rodent - Replace |

**Damage #4:** Bonnet: Insulation lining - Damage caused by marten / rodent - Replace

| Nr. | Bauteilgruppe | Beschreibung |
|---|---|---|
| 4 | Motorhaube | Dämmmatte - Marderschaden - erneuern |

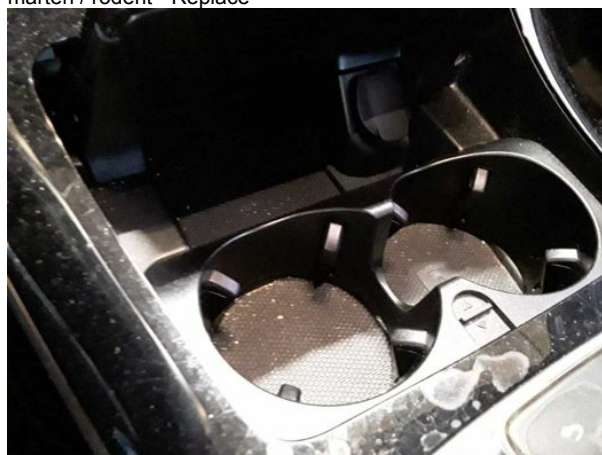
| No. | Component group | Description |
|---|---|---|
| 5 | Interior | Interior (stark) - Soiled - Clean |

**Damage #5:** Interior: Interior (stark) - Soiled - Clean

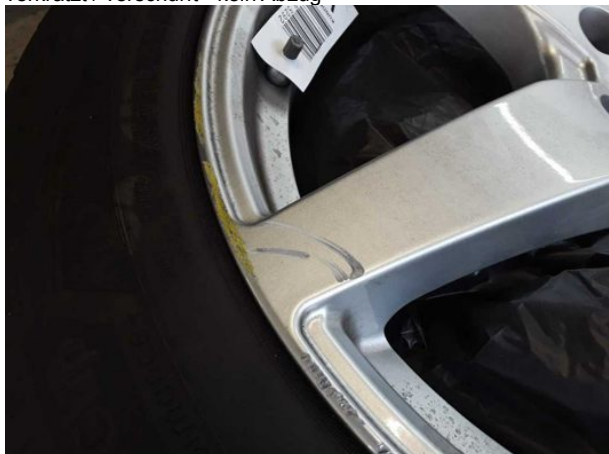
**Beschädigung #2:** 2.Radsatz: Leichtmetallfelgensatz komplett - verkratzt / verschürft - kein Abzug

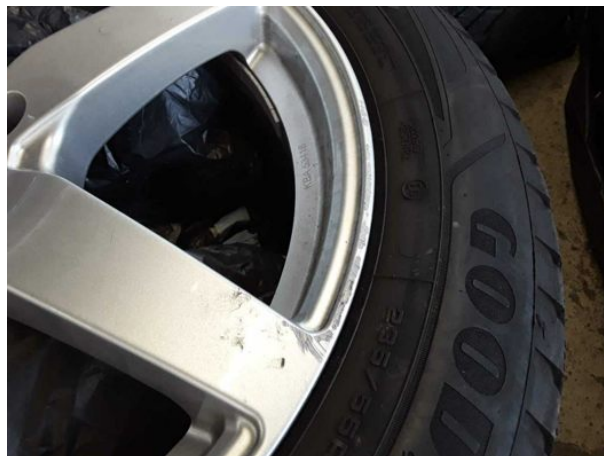
**Beschädigung #2:** 2.Radsatz: Leichtmetallfelgensatz komplett - verkratzt / verschürft - kein Abzug

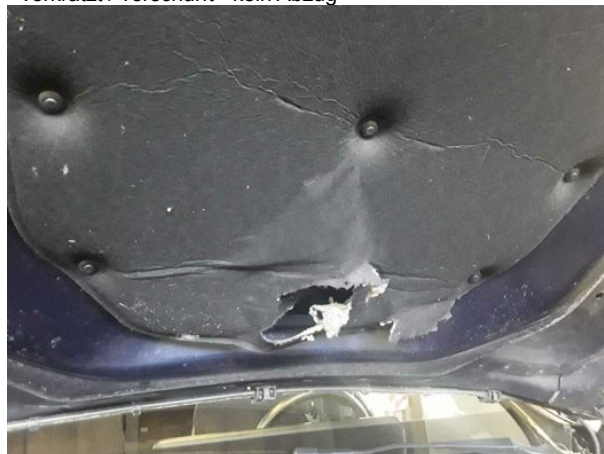
**Beschädigung #4:** Motorhaube: Dämmmatte - Marderschaden - erneuern

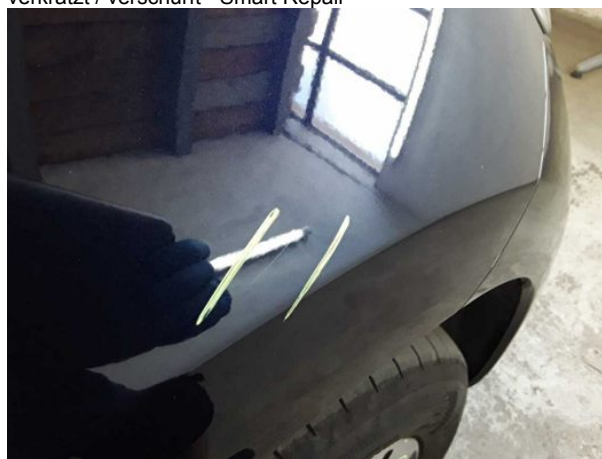
| No. | Component group | Description |
|---|---|---|
| 9 | Rear bumper | Rear bumper - Scratched - Smart repair |

**Beschädigung #9:** Stossfänger hinten: Stossfänger hinten - verkratzt / verschürft - Smart Repair

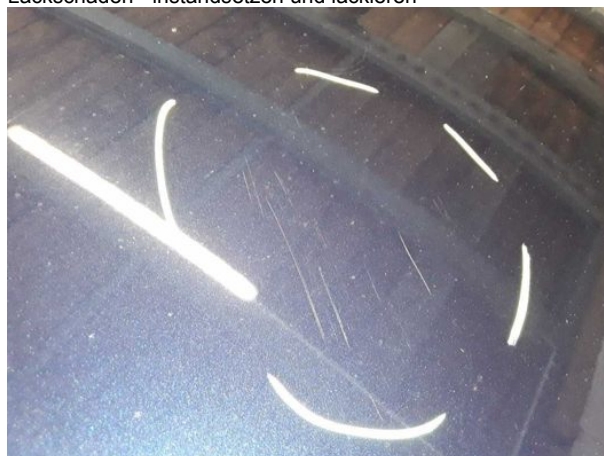
**Beschädigung #17:** Motorhaube: Motorhaube - verkratzt / verschürft - instandsetzen und lackieren
